TILLAGA AÐ

VERNDARSVÆÐI Í BYGGÐ

SAUÐÁRKRÓKUR

Tillaga að verndarsvæði í byggð - Sauðárkrókur, 2018.

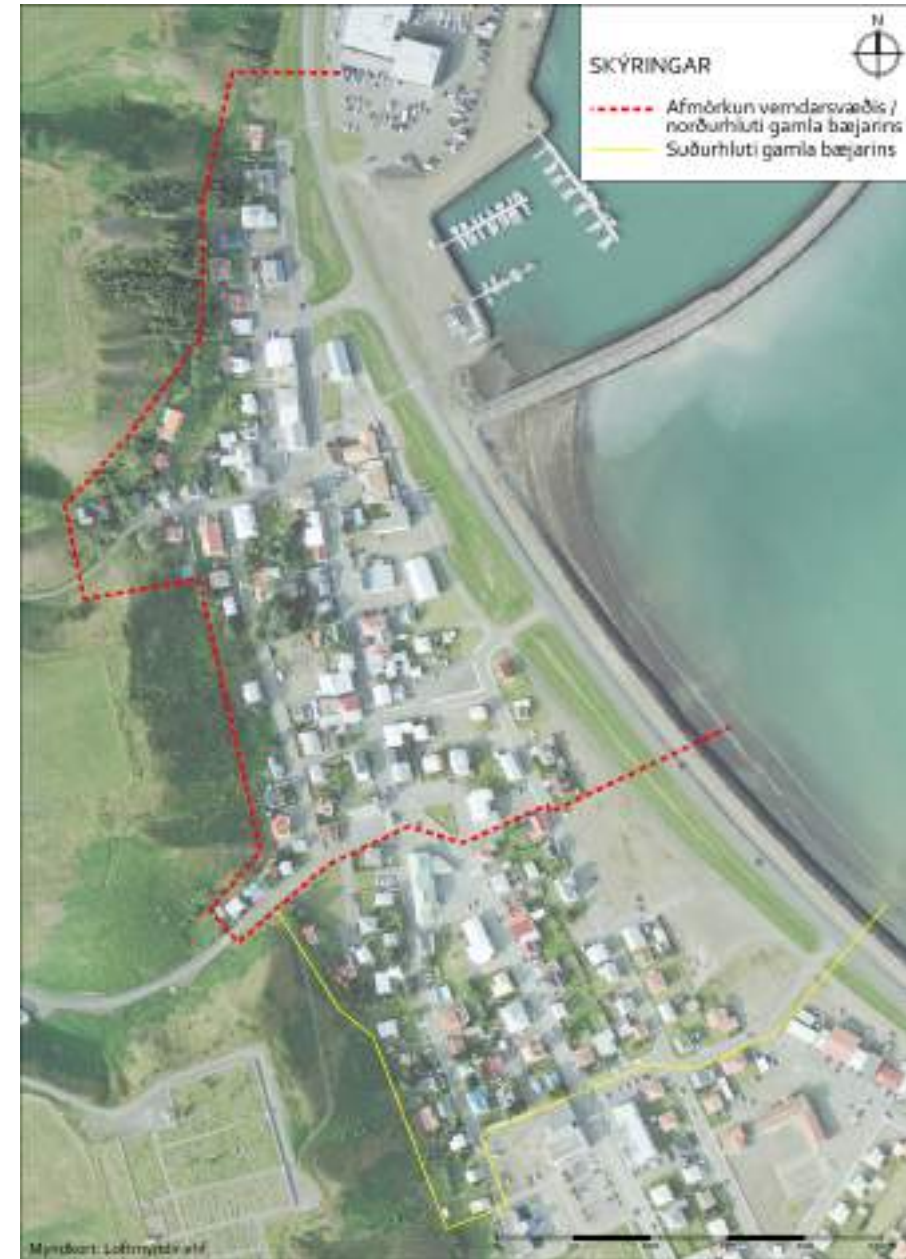
Kort 1 Afmörkun verndarsvæðisins er sýnd innan rauðrar brotalínu. Gula afmörkunin sýnir hugsanlega stækkun svæðisins.

Svæðið er um 9,5 ha að stærð og afmarkast að norðan af nyrsta íbúðarhúsi Sauðárkróks, að austan af Strandvegi, að sunnan af Kirkjutorgi og Kirkjuklauf (Hlíðarstíg) og að vestan af Nöfum.

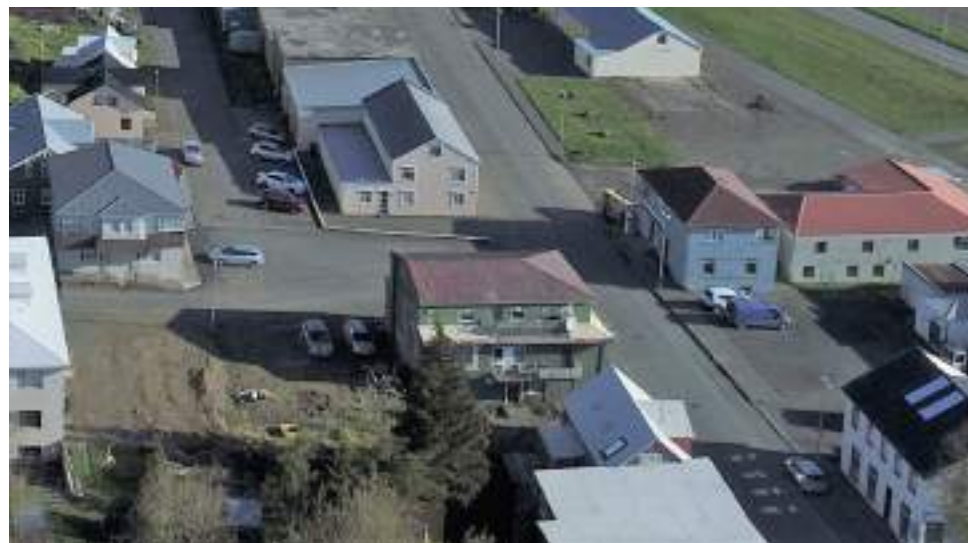
Mynd 30 Kaupangstorg.

Kaupangstorg getur þó tæplega kallast torg, eins og þau eru almennt skilgreind. Það gegndi líklega því hlutverki fyrir margt löngu og hefur þar með byggðarsögulegt gildi. Það er staðsett á hnútpunkti í elsta kjarna byggðarinnar við Lindargötu og Aðalgötu, eiginlega neðst í Kristjánsklauf. Svæðið er bratt og malarborið og er eingöngu nýtt fyrir bílaumferð og bílastæði.

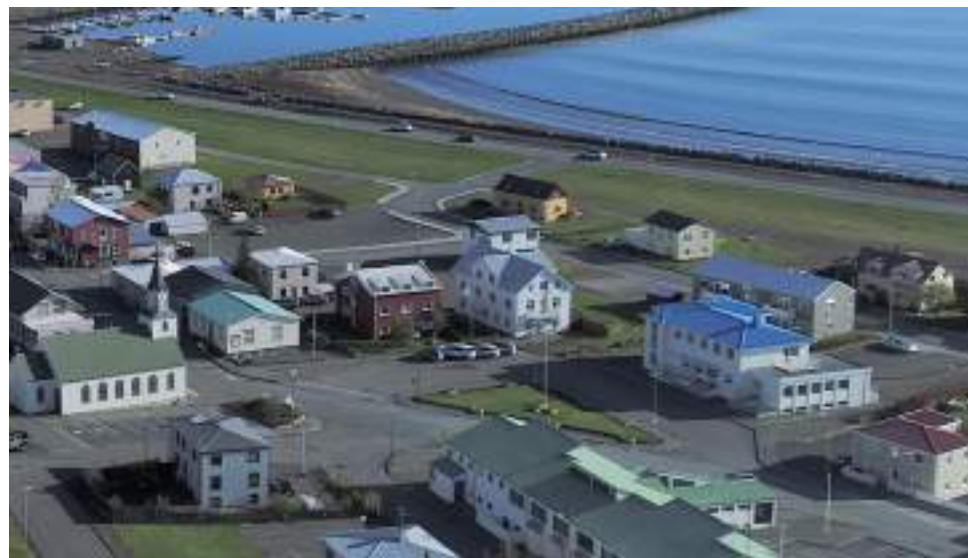
Mynd 31 Kirkjutorg.

Kirkjutorg stendur austan við kirkjuna og er miðpunktur gamla bæjarins. Í miðju torginu er grasblettur og umhverfis hann akrein og bílastæði. Torgið er enn notað til ýmiss konar mannfagnaða, þar er haldin jólatrésskemmtun enda jólatré bæjarins staðsett þar og á bæjarhátíð Sauðkrækinga, Lumudögum, er Aðalgatan lokuð fyrir akandi umferð og gjarnan settir upp sölubásar við torgið. Það má því segja að Kirkjutorg standi betur undir nafni en Kaupangstorg.

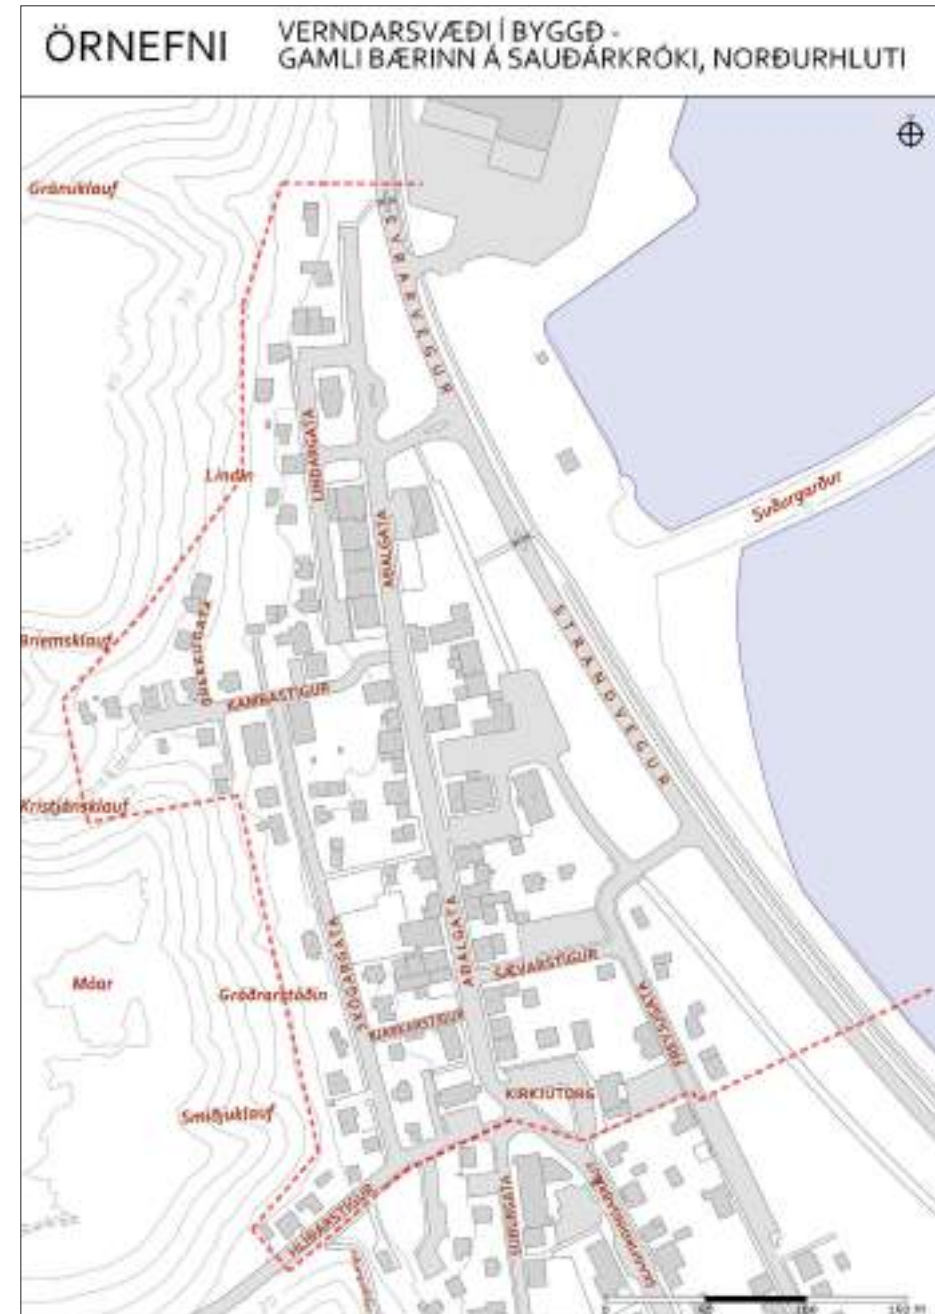
Kort 13 Örnefni á verndarsvæðinu.

Örnefni á verndarsvæðinu eru ekki mörg, aðallega er þar um að ræða götunöfn. Fyrir utan götunöfn er helst að telja klaufanöfnin en þrjár klaufar eru innan svæðisins; Gránuklauf nyrst, þá Kristjánsklauf og Kirkjuklauf syðst. Algengt er að sama klaufin beri fleiri en eitt nafn og sýnist sitt hverjum hvað sé réttast og best í því efni. Það verður ekki tekin afstaða til þess hér en á kortið eru sett þau nöfn sem algengast er að nota í dag.

Það er þó mikilvægt að halda öllum þessum nöfnum til haga og af þessum þremur klaufum bera tvær þeirra fleiri en eitt nafn, aðeins Kirkjuklaufin virðist þekkt undir einu nafni. Hér má sjá önnur þekkt nöfn Gránuklaufar og Kristjánsklaufar:

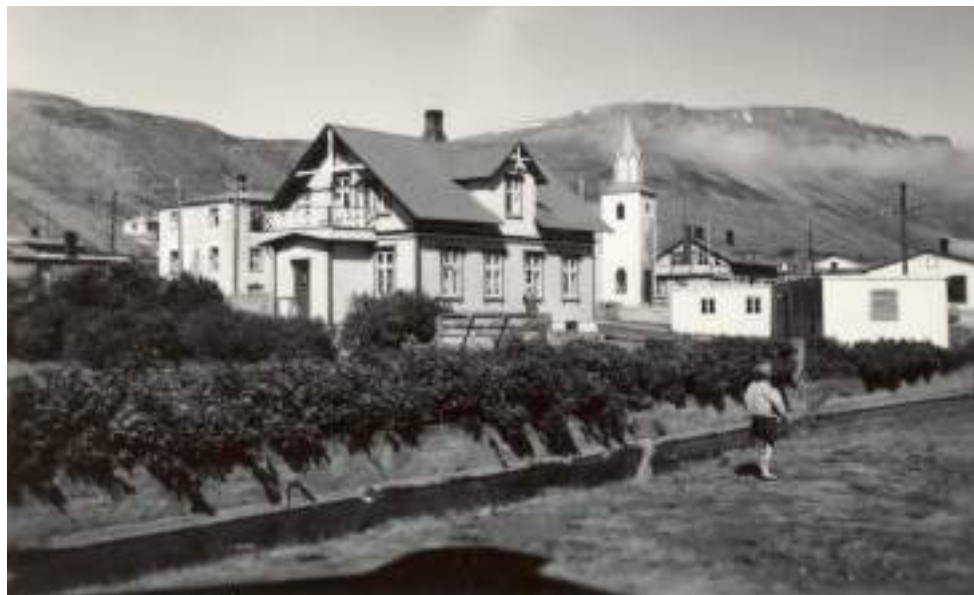
Sauða var ólíkindatól sem alla jafna var sakleysisleg en átti auðvelt með að valda óskunda á flatlendu bæjarstæðinu þegar hún flæddi yfir bakka sína. Vandamálið jókst eftir því sem byggðin færðist sunnar og olli bæjarbúum hvað eftir annað miklum búsifjum. Tilraunir til að hemja ána með varnargörðum báru ekki árangur til lengdar og var því brugðið á það ráð árið 1950 að leiða hana í skurð suður fyrir byggðina niður í Áshildarholtsvatn. (KB 1969, 172). Seinna var henni svo beint í Tjarnartjörn og þangað rennur hún enn.

Mynd 36 Sauðárkrókur 1925. Hér rennur Sauða í stokki neðan við Læknishúsið, þar sem nú er Suðurgata 1.

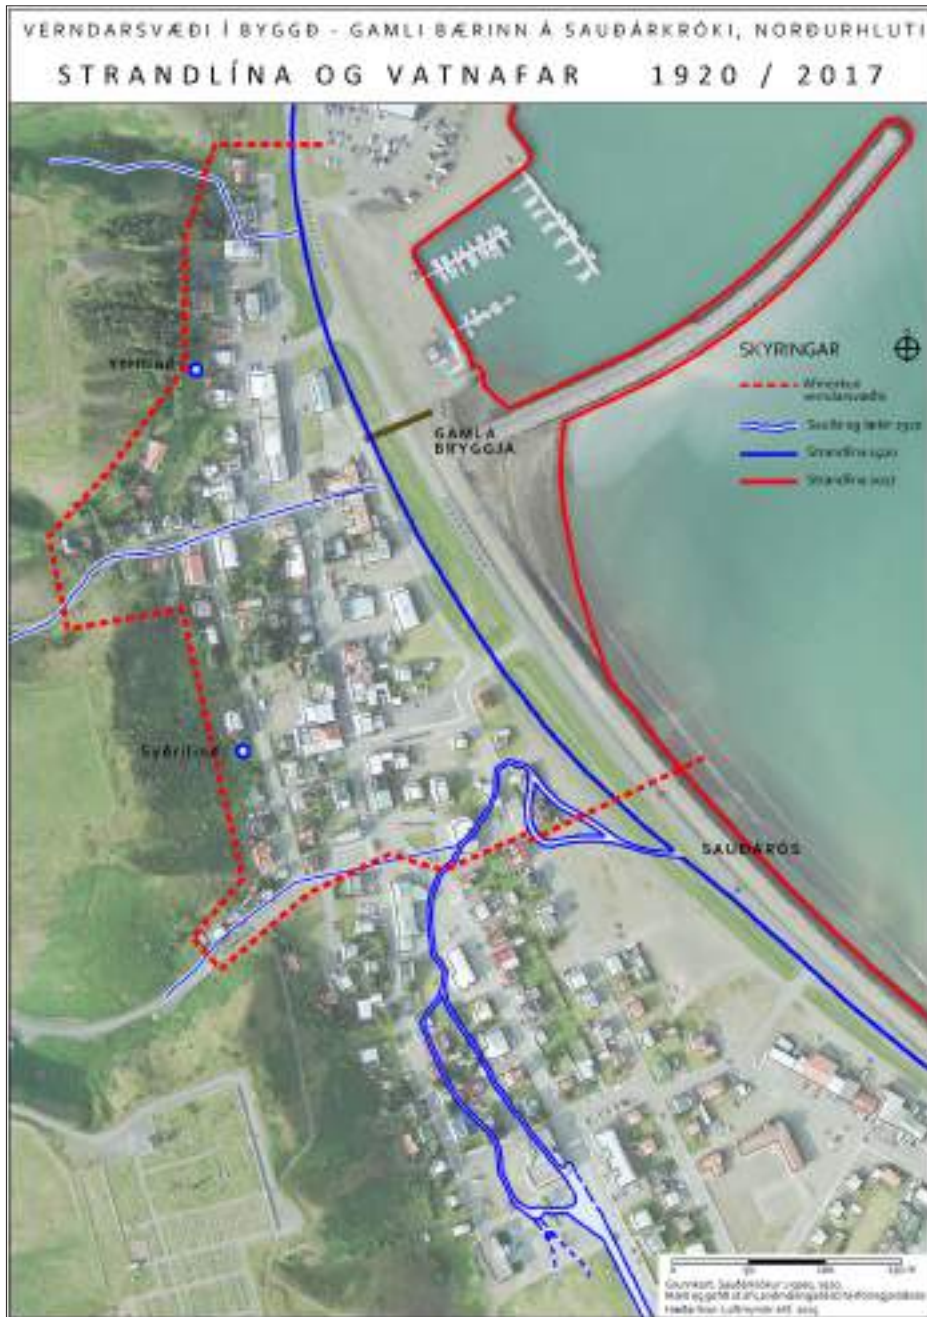
Kort 18 Strandlína 1920 samanborið við strandlínu 2017.

Fjaran er því ákaflega raskað svæði, „gamla“ fjaran löngu horfin og segja má að allt svæði austan strandlengjunnar eins og hún var árið 1920 sé tilbúið af mannavöldum. Við fjöruborðið voru áður lausabryggjur og verbúðir en nú er grjótagarður eftir mestallri strandlengjunni svo ördugt er að komast niður að sjó og 365 m langur sjóvarnargarður (Suðurgarður) gengur út frá landinu á sömu slóðum og gamla bryggjan var áður. Norðan hans er smábátabryggja og verkstæði Kaupfélags Skagfirðinga. Það er því óhætt að segja að landslag við fjöruna hafi breyst mjög mikið.

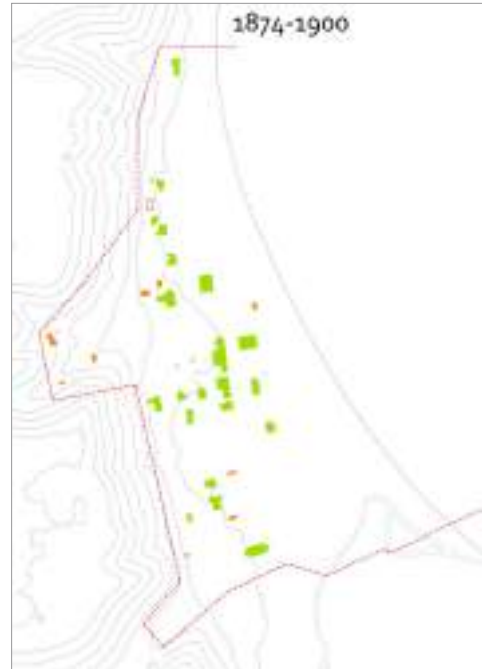
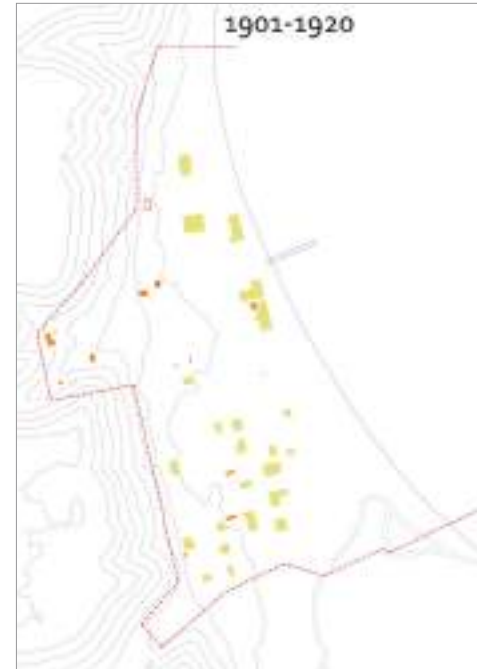
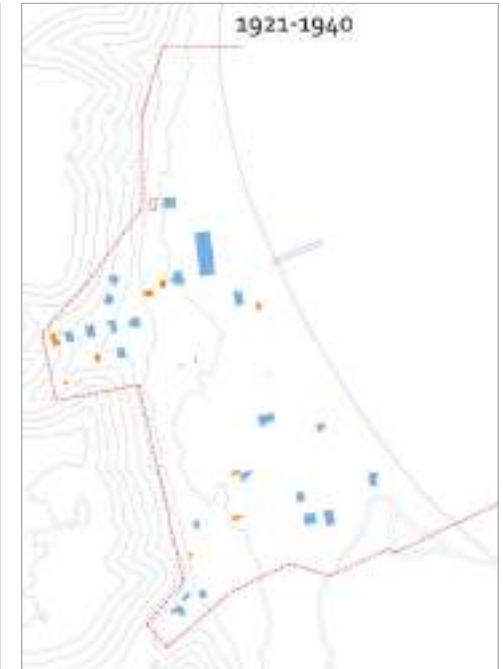
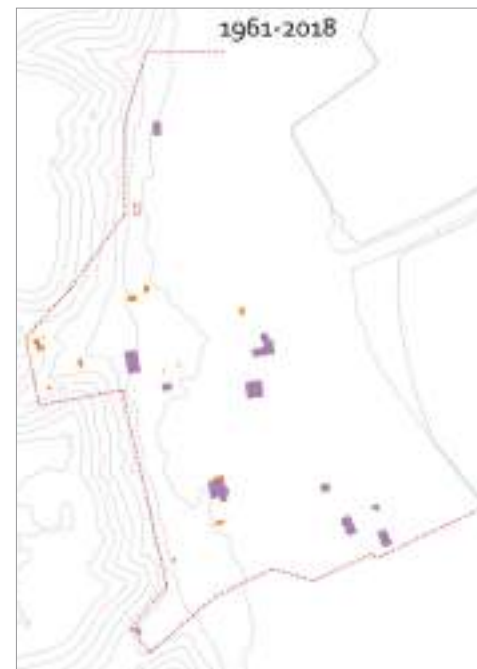
Kort 19 Þróun byggðar á svæðinu.

Ef litið er á aldursdreifingu húsa á korti má sjá hvernig bærinn hefur þróast í gegnum tíðina (kort 19). Elstu húsin (1871-1900) er að finna við Aðalgötu, Skógargötu og Lindargötu. Á næsta tímabili (1900-1920) eru húsin staðsett aðallega við Skógargötu og Aðalgötu. Nú má marka áhrif steinsteyppunnar og byggð eru eins konar bakhús við Aðalgötu sem eru í stærri kantinum og gegndu hlutverki iðnaðarhúsa (sláturhús, síldarsöltun).

Á tímabilinu 1920 til 1940 má sjá að byggð lítilla íbúðarhúsa eru að teygja sig upp klaufarnar (Hlíðarstíg og Kambastíg) en þessi hús eru ýmist úr timbri eða steinsteypu.

Á árunum 1940 til 1960 má sjá ákveðna viðleitni til að byggja Aðalgötu upp sem megin verslunar- og þjónustusvæði á Sauðárkróki. Byggð eru nokkur hús sem voru með verslun/þjónustu á neðri hæð en íbúðir á efri hæðum. Stór steinsteypt hús eru byggð á neðri hluta Kambastígs en einnig heldur áfram uppbygging stórra steinsteyptra húsa í línu við „bakhús“ Aðalgötu.

Fá hús eru frá tímabilinu 1960 til dagsins í dag eða fimm hús. Augljóslega færðist uppbygging Sauðárkróks sunnar þegar á leið.

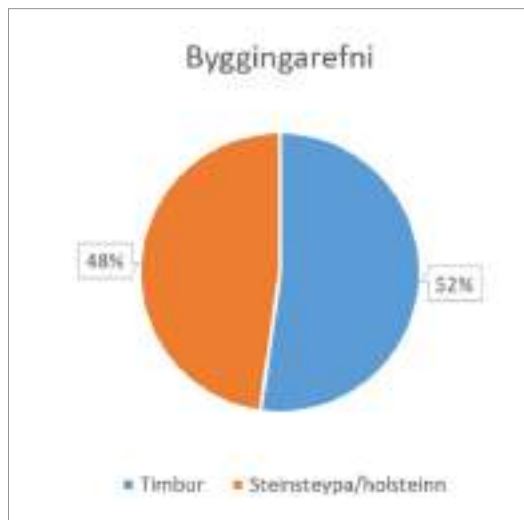
Mynd 47 Byggingarefni húsa á verndarsvæðinu.

Sauðárkrókur er tillögulega ungur bær. Fyrstu íbúarnir setjast hér að 1871 og markast húsagerð bæjarins því nokkuð af því. Á skráningarsvæðinu voru skráð 90 hús. Af þeim eru 42 úr steinsteypu, eitt hláðið úr holsteini og 47 úr timbri.

Svo virðist sem byrjað hafi verið að steypa hús í mót í kringum 1910 á Sauðárkróki. Á skráningarsvæðinu hafa timburhúsin þó haldið ágætlega velli. Það sem er áhyggjuefni er að flest þessara timburhúsa eru múrhúðuð eða járnklædd. Einungis 18 timburhúsanna eru að öllu leyti með timburklæðningu, 11 timburhúsanna eru með járnklæðningu, eitt með steniklæðningu og afgangurinn, 17 timburhús, eru með múrhúð. Hörður Ágústsson segir að múrhúðun sé ein „versta viðgerðartækni, sem beitt hefur verið á íslensk timburhús“. Taldi Hörður að múrhúðunin breytti svip húsanna og listrænum einkennum en auk þess kemur múrhúðunin í veg fyrir „eðlilega innri loftræstingu veggja“, húsin söfnuðu raka, og „feygði húsin smátt og smátt innan frá.“ Þegar Hörður gerði húsakönnun sína fyrir Sauðárkrók kom honum á óvart hve mörg húsanna voru múrhúðuð. „Við fyrstu sýn virðist gamli bærinn á Sauðárkróki, einkum Aðalgatan, einkennast af steinhúsabyggð. Þessu er í raun öfugt farið... Í byggingarefnisgreiningunni kom sem sagt í ljós, að rúmur helmingur timburhúsa á Sauðárkróki er múrhúðaður og þó nokkur í viðbót sett annarlegum efnum eins og asbesti og skífu.“ (HÁ 1977, 22). Og enn hafa timburhúsin haldið ágætlega velli.

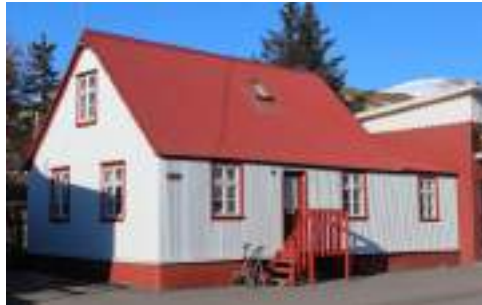
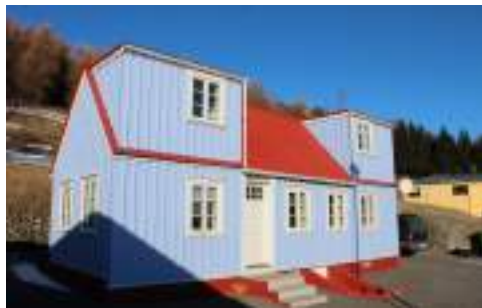
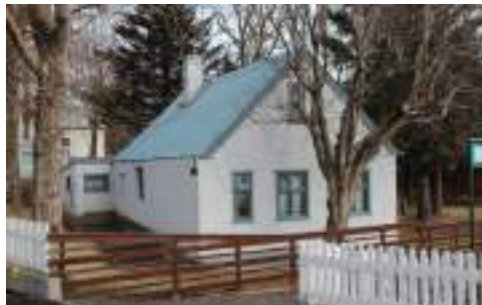
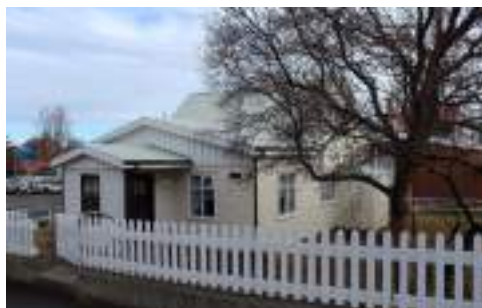
Mynd 48 Aðalgata 17, Lindargata 13, Skógargata 7 og Skógargata 9.

Fjögur dæmi um hús sem enn bera einkenni þessarar gerðar eru Lindargata 13 (1874), Aðalgata 17 (1888), Skógargata 7 (1878) og Skógargata 9 (1880). Þau eru byggð á tímabilinu 1874 til 1888. Öll eru þau með fremur bröttu/háu risi og lágum sökkli. (HÁ 1977, 20). Upphaflega hafa þau öll verið með timburklæðningu. Lindargata 13 er elsta uppistandandi hús á Sauðárkróki, byggt 1874. Búið er að bæta við húsið stórum kvistum. Þrátt fyrir það er upprunalegt form hússins vel greinanlegt. Leitast hefur verið við að koma húsinu í upprunalegt horf eins og kostur er. Hin húsin eru með múrhúð eða járnklæðningu eða jafnvel bæði. Ekki er vitað hvernig ástandið er á veggjum undir klæðningu.

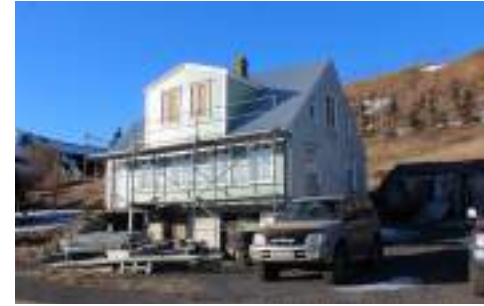
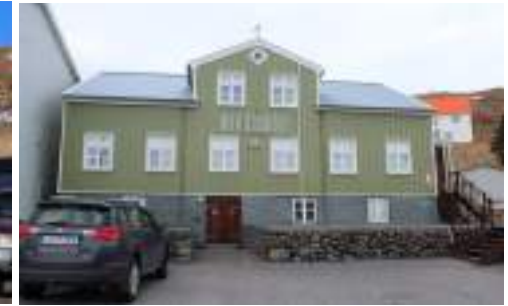
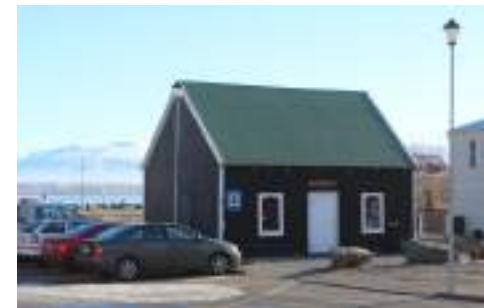
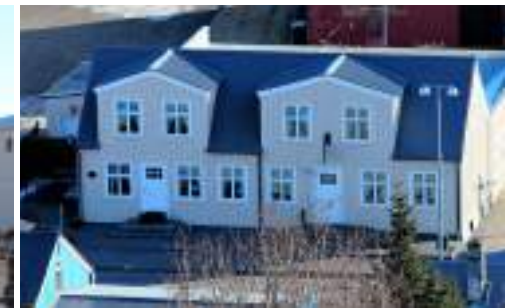
Mynd 49 Lindargata 9, Aðalgata 16c, Lindargata 3 og Aðalgata 16.

Nokkur afbrigði má finna við þessa gerð húsa. Lindargata 9 (1891) ber sterk einkenni dansk-íslenskrar gerðar með sínu bratta og háa risi en óvenju hár sökkull hefur alltaf verið undir því húsi sem gefur því sérstaka ásýnd. Aðalgata 16c (1917) er á lágum sökkli og hátt ris en er aftur á móti portbyggt og hækka þannig veggir í hlutfalli við ris. Aðalgata 16 var endurbyggt í svipuðum stíl en stórir, tvöfaldir kvistir setja mikinn svip á húsið (1887-1890/2009). Samskonar kvistur er á Lindargötu 3 (1835/1884) en það er bæði portbyggt og á háum sökkli.

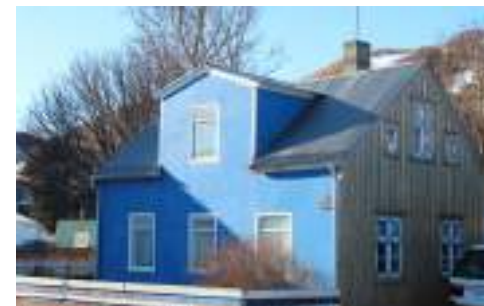
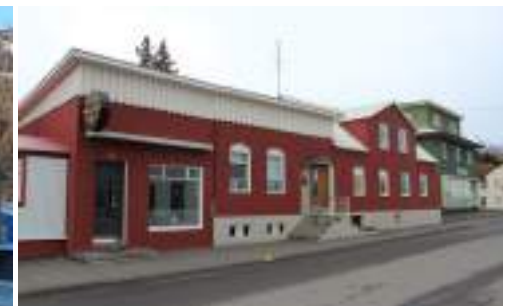
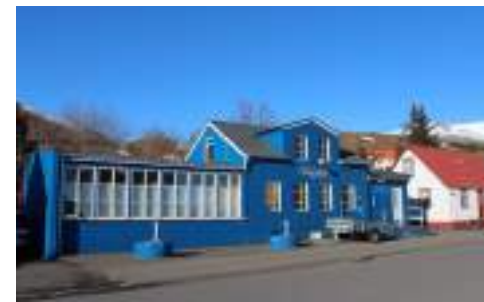
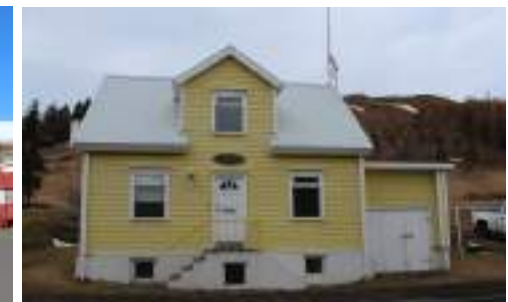
Mynd 50 Aðalgata 13, Aðalgata 15, Aðalgata 19 og Lindargata 7.

Fjögur hús, öll byggð árið 1897, svipar nokkuð til Lindargötu 3, þ.e.a.s. portbyggð með kvisti. Af þessum fjórum húsum er Aðalgata 13 með brattasta risið og hefur lágan sökkul. Aðalgata 15 og 19 eru bæði portbyggð með sökkli og tvöföldum kvisti.

Risið er ekki eins hátt/bratt og hin húsin. Lindargata 7 er með litlum kvisti og inngangur á framhlið en svipar að öðru leyti mjög til Aðalgötu 15 og 19.

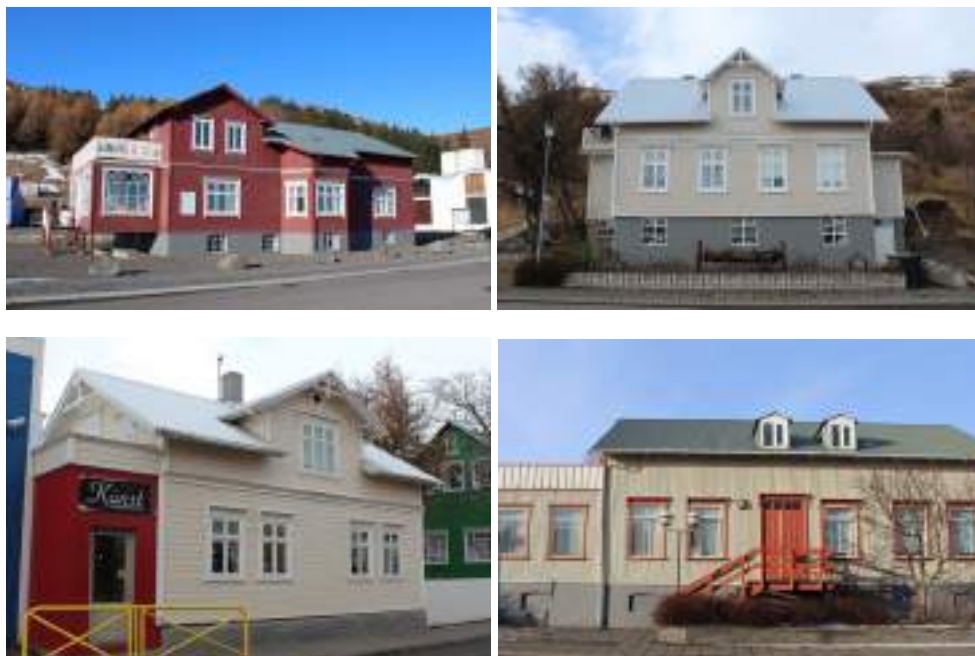
Mynd 51 Aðalgata 23, Aðalgata 9, Skógargata 10b, Aðalgata 1.

„Einkenni sveitserhúsa er hár og vel gerður sökkull, mikið þakskegg með skrautlega útskornum sperruendum, portbyggð og oftast með rismiklu þaki, skrautlegur umbúnaður glugga og hurða, þakbrúnir og gaflar mikið skreytt, bönd umhverfis húsin við glugga, veggklæðning lárétt, strikuð súð og skífur á þökum í byrjun. Á húsunum eru gjarnan innbyggðar svalir eða vetrarstofur. Inngangur er að jafnaði á gafl og komið inn í gang með stiga upp á efri hæð. Gluggar eru ýmist krosspósta með einni rúðu í neðri ramma en síðar urðu T-laga gluggar með miðjupóst upp að þverpósti algengari.“ (GLH 200, 109).

Hörður Ágústsson telur Aðalgötu 23 (1903) vera „alnorskt innflutt hús í dæmigerðum svæsir-stíl, eitt sérkennilegasta dæmi sinnar tegundar á Íslandi.“ (HÁ 1977, 20). Aðalgata 9 (1900) og Skógargata 10b (1901) teljast fremur til norsk-íslensks sveitser. Hörður flokkar Aðalgötu 1 (1906) einnig til þeirrar gerðar.

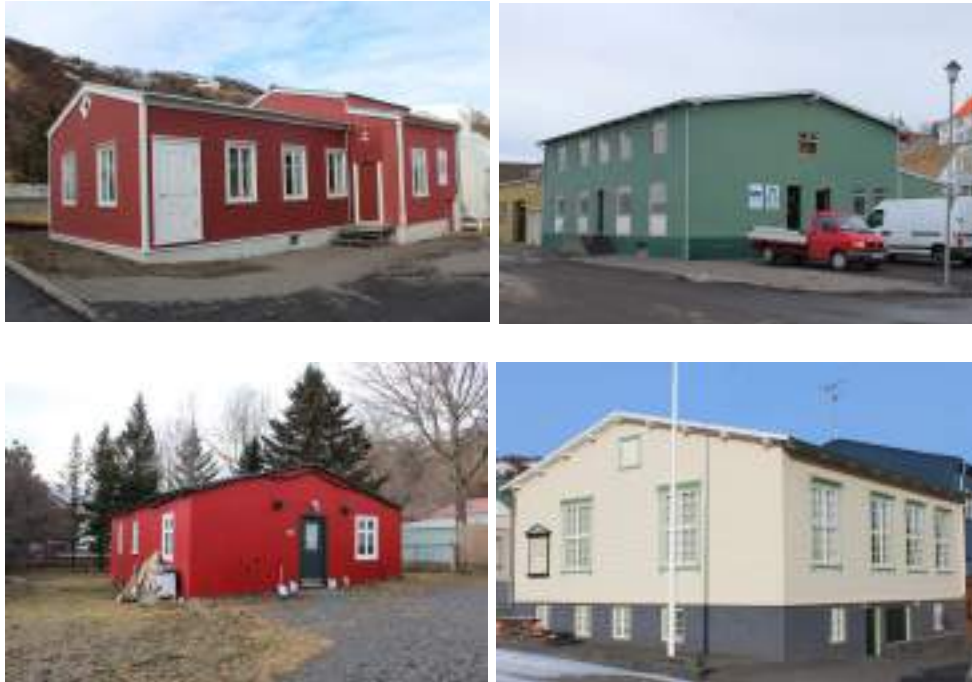
Mynd 52 Skógargata 11, Skógargata 5b, Aðalgata 21b og Aðalgata 2.

Enn má finna hús á Sauðárkróki þessarar gerðar. Ágæt dæmi eru Skógargata 11 (1898), Skógargata 5b (1898), Aðalgata 21b (1904) og Aðalgata 2 (1908).

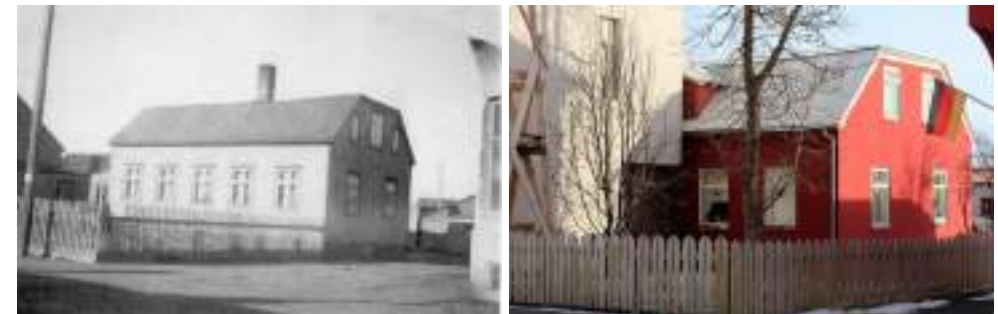
Mynd 54 Aðalgata 10 (Deild) upp úr 1913 og sama hús árið 2018.

Töluvert af litlum, einföldum timburhúsum var erfitt að flokka undir einhvern einn eiginlegan byggingarstíl. Fyrst ber að nefna Aðalgötu 10 sem alla jafna gengur undir nafninu Deild. Það hús hefur algjörlega sérstöðu á skráningarsvæðinu vegna þess að það er eina húsið með mansard þaki.

Fyrir framan var stór garður en nú er búið að byggja hús fyrir framan Deild og er augljóst að á einhverjum tímamarki hafi ætlunin verið að rífa húsið. Á yfirlitsmyndum er ekki að merkja að annað samskonar hús hafi staðið á skráningarsvæðinu.

Annað dæmi um þetta er Aðalgata 10 og 10b þar sem steinsteypt þriggja hæða hús er byggt framan við og yfir timburhús frá 1901. Timburhúsið er það eina á Sauðárkróki með þessari þakgerð, svokölluðu mansardþaki.

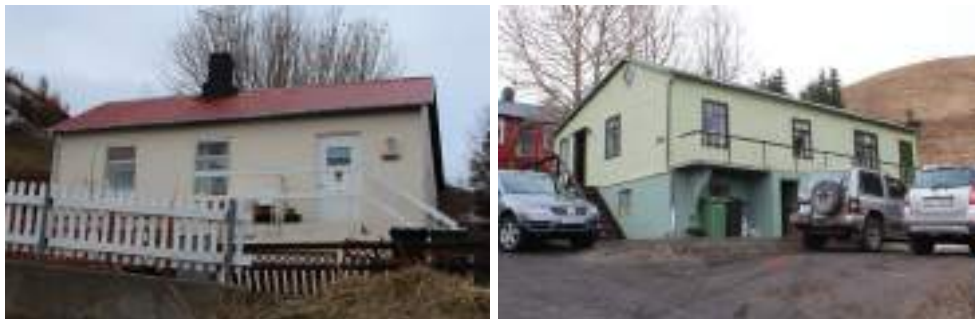
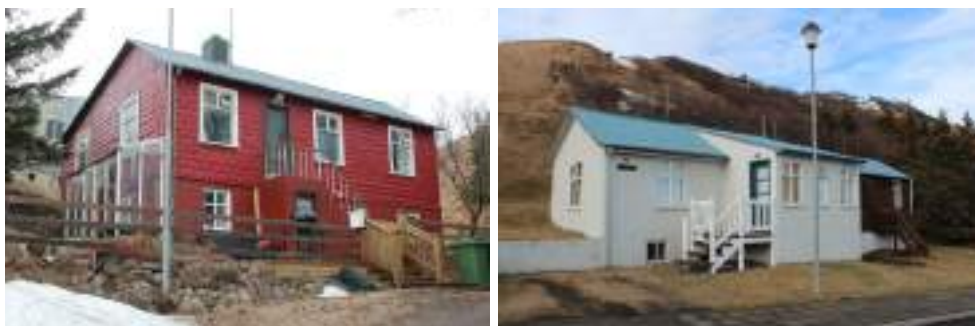
Mynd 55 Kambastígur 1, Kambastígur 8, Kambastígur 6 og Skógargata 14.

Á millistríðsárunum verða áberandi lítil einföld timburhús. Virðist sem þeir sem byggðu stór hús hafi fremur sótt í steinsteypuna á þessum tíma. Gott dæmi um þessa gerð húsa eru húsin við Kambastíg. Kambastígur 1, 6 og 8 eru byggð 1925 til 1927, og Skógargata 14 byggð 1930. Kambastígur 1 og Skógargata 14 eru nú múrhúðuð en Kambastígur 6 og 8 eru klædd með hömruðu járn, hinu svokölluðu steinblikki sem er orðin sjaldgæf sjón. (JN 2007, 15). Þetta eru lítil hús sem mætti segja að tilheyrðu „alþýðustíl“.

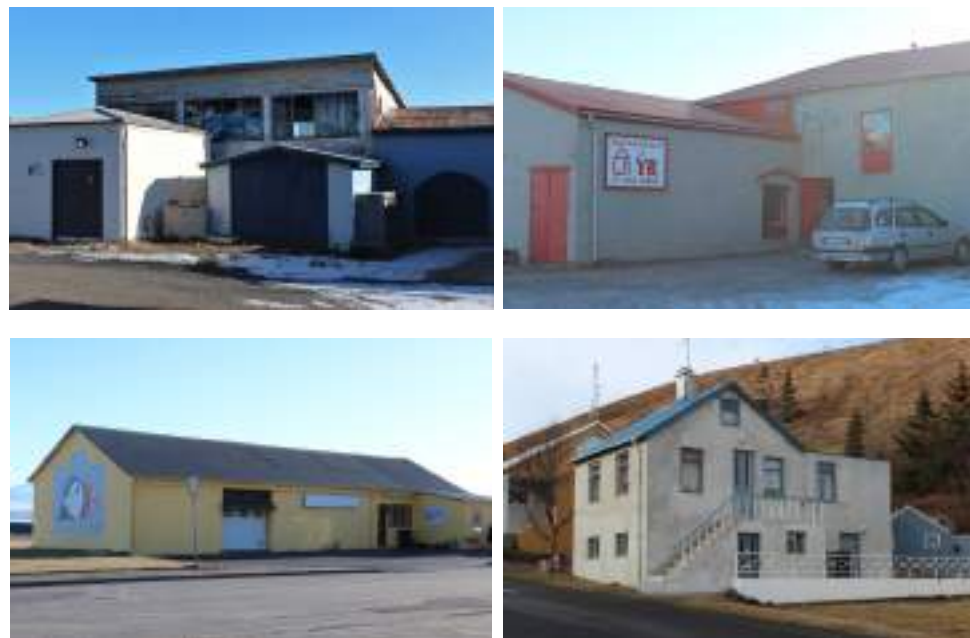
Mynd 56 Aðalgata 22b, Aðalgata 24A, Aðalgata 24 og Hlíðarstígur 2.

Menn virðast hafa tileinkað sér hina nýju steinsteyputækni nokkuð snemma á Sauðárkróki. Elsta uppstandandi steinsteypa húsið er Aðalgata 22b en það var byggt 1911. Ári síðar reis steinsteypu hús að Aðalgötu 24a, einfalt og án íburðar. Í svipuðum anda má nefna Aðalgötu 24, byggt 1925. Á millistríðsárunum má einnig

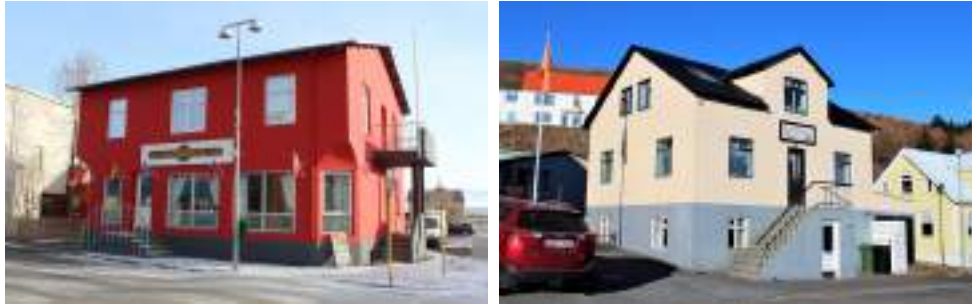
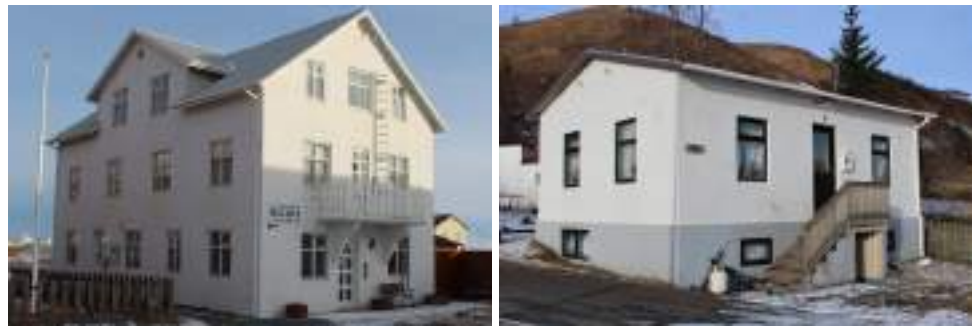
Mynd 57 Aðalgata 8, Lindargata 5, Kirkjutorg 3 og Skógargata 20.

Í upphafi steinsteyputímabilsins má sjá tilhneigingu til að byggja steinsteyppt hús sem eins konar steypptar eftirlíkingar af timburhúsunum. Sæborg / Aðalgata 8 er byggt árið 1913 sver sig í ætt við lágris-gerð hvað útlit varðar en það gerir Skógargata 20 einnig sem er byggt nokkru síðar, eða árið 1924. Aðalgerð þessa tímabils er nokkurs konar „steyppt eftirlíking af timburhúsi norsk-íslensku gerðar“. Sem dæmi um slíka gerð má til dæmis nefna Kirkjutorg 3, byggt árið 1931, og Lindargata 5, byggt árið 1930. (HÁ 1977, 20).

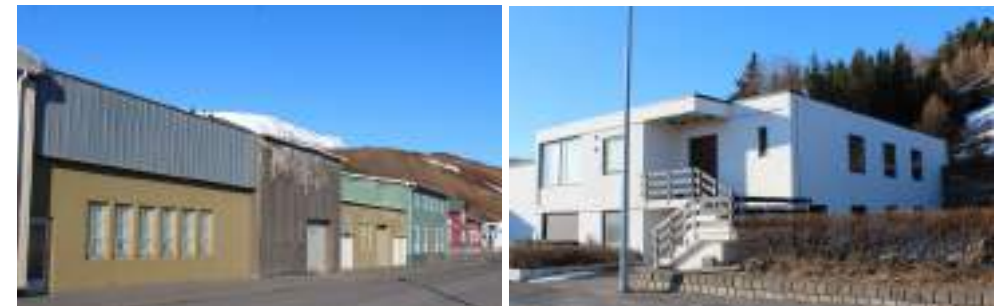
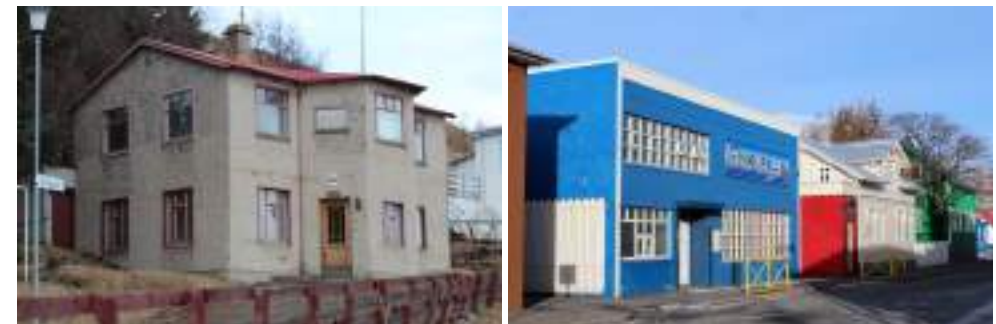
Mynd 58 Aðalgata 21 A, Aðalgata 25, Brekkugata 1, Aðalgata 7.

Á fjórða áratug 20. aldar fer að bera á nýjum stílbrigðum í steinsteypu húsunum, þ.e. funksjónalisma. Húsið við Aðalgötu 21a er byggt árið 1935, hannað af Sveinbirni Jónssyni. Hér ber á áhrifum fúnkis á hönnun Sveinbjarnar. Einföld, stílhrein hönnun með notagildið að leiðarljósi en um leið reynt að hleypa inn birtu eins og kostur var. Seinni tíma breytingar hafa farið ómjúkum höndum um hönnunarverk Sveinbjarnar en nú er unnið að því að koma húsinu í upprunalegt horf, a.m.k. að hluta. Annað hús, Brekkugata 1, var byggt árið 1935 sem ber nokkur áhrif nýrra strauma í byggingarlist og gerð. Sérstaklega ber að benda á steiningu veggja. Upp úr miðri 20. öld fer að bera á áhrifum módernisma. Dæmi um slíkt er Aðalgata 7 en húsið var byggt árið 1960. Upphaflega hafði það skýr merki módernisma en seinni tíma breytingar hafa nokkuð dregið úr þeim, til að mynda gluggasetning og gluggagerð. Gott dæmi um módernisma er Aðalgata 25. Það hús var einnig byggt árið 1960, hannað af Sigvalda Thordarson.

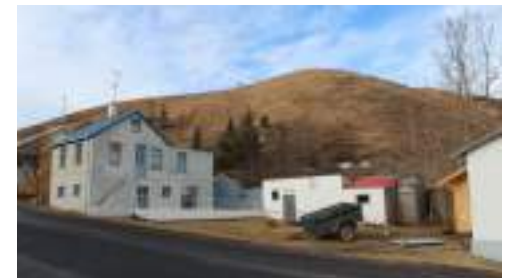
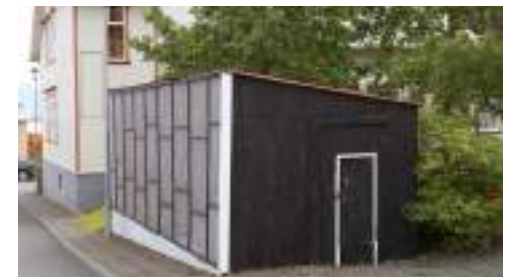
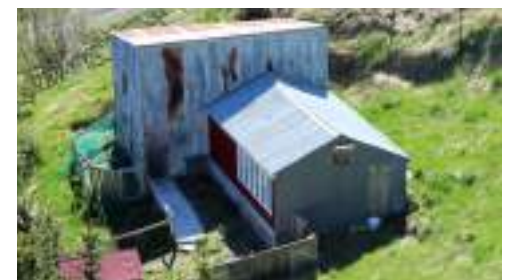
Mynd 59 Útihúsa-skúr við Hlíðarstíg 2 (efst), við Skógargötu 13 (mið), og við Kambastíg 8 (neðst).

Til viðbótar við 90 hús voru átta skúrar skráðir á svæðinu og er hér sérstök umfjöllun um þá. Heimildir eru enn fátækari þegar kemur að skúrunum. Eldri brunavirðingar hafa ekki náð yfir hjalla og verðlitla skúra. Af þessum átta skúrum eru einn bílskúr (Hlíðarstígur 4), einn hjallur/geymsla (Aðalgata 11), einn geymsluskúr (Kambastígur 1) og fimm skúrar sem voru upphaflega byggðir sem útihúsa eða hlaða en eru nú nýttir sem geymsluskúrar (Lindargata 9, Freyjugata 10b, Skógargata 13, Kambastígur 8, Hlíðarstígur 2). Þessir „útihúsa-skúrar“ eru byggðir frá 1897 til 1953 og eru ágætur minnisvarði um „sveitina í þorpinu“, hvernig menn héldu skepnur í þéttbýli. Fjórir þessara skúra eru byggðir á tímabilinu 1926 til 1936 sem gefur ef til vill vísbendingu um hvernig menn brugðust við efnahagslegri lægð og harðindum millistríðsáranna.

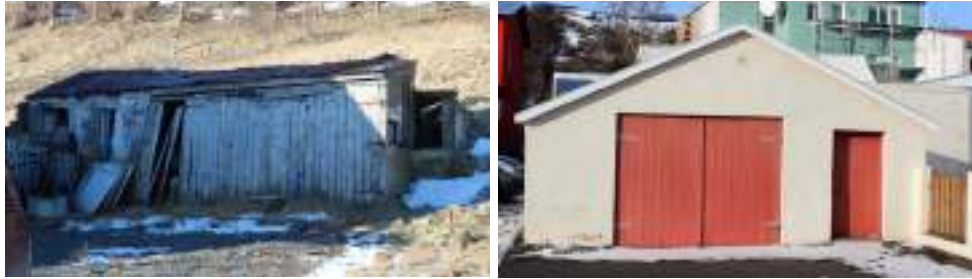
Mynd 60 Skúr við Lindargötu 9 og skúr við Freyjugötu 10b.

Elsti skúrin stendur við Lindargötu 9 (Goðdali). Hann er talinn hafa verið byggður 1897. Skúrin er með mænispak en mjög lágt ris. Líklega eru nokkur byggingarstig eins og fjölbreytt byggingarefni gefur til kynna (torf, timbur, járn og grjót). Skúrin er byggður utan í brekkuna. Byggingin er mjög illa farin og þarf töluvert viðhald en gæti vissulega styrkt svipmót góttunnar ef hún væri færð í betra horf.

Næstelsti skúrin er bygging sem skráð er við Freyjugötu 10b en tilheyrði áður Aðalgötu 10 (Deild). Skúrin var byggður árið 1913 og gegndi þá hlutverki peningshús en er nú notað sem geymsla. Skúrin er steinsteyptur og er því með elstu steinsteyptu byggingum á Sauðárkróki.

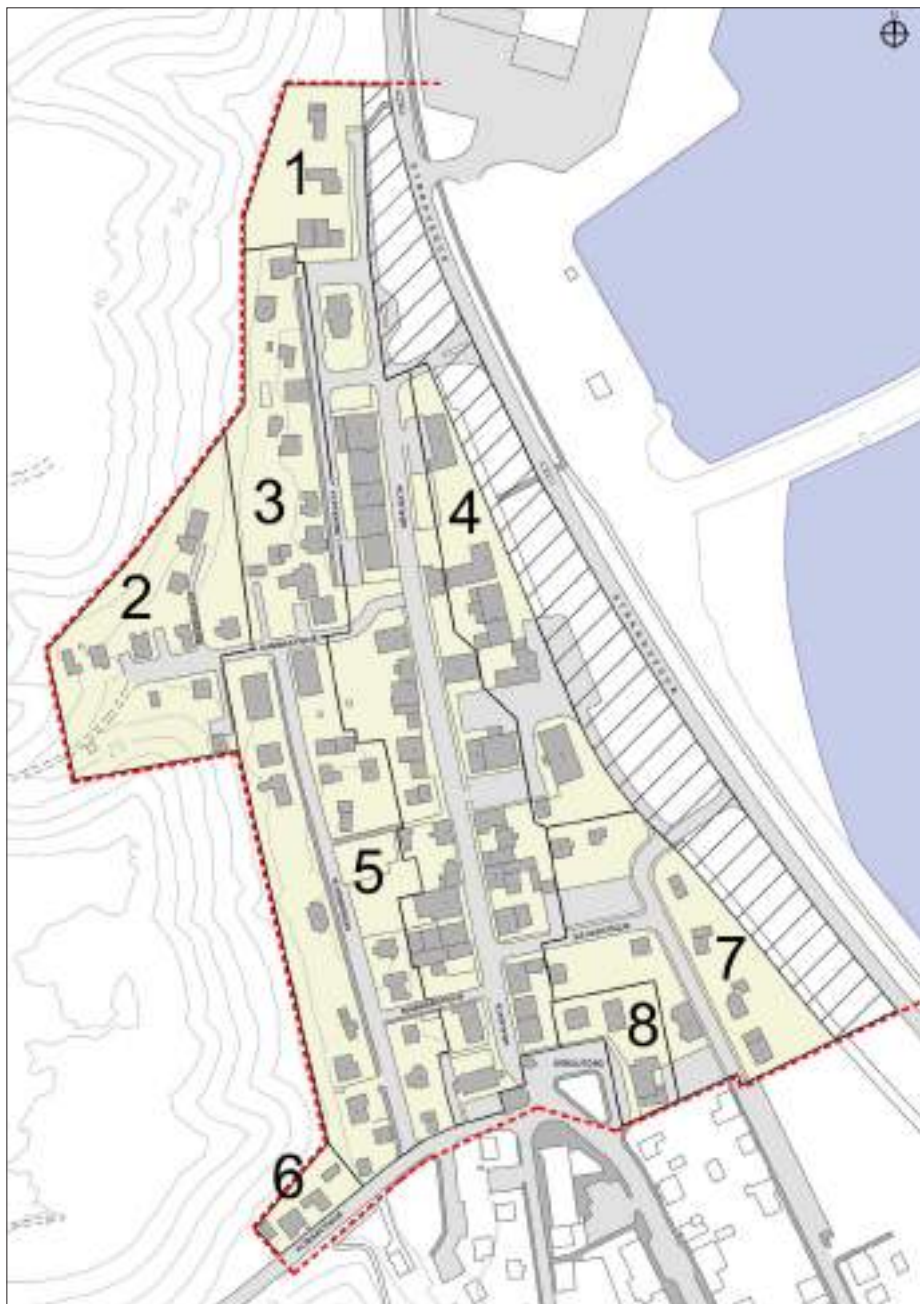
Kort 23 Reitaskipting á svæðinu.

Við gerð skilmálanna var farin sú leið að setja fram almenna skilmála sem gilda fyrir allt verndarsvæðið. Í framhaldi var svæðinu skipt niður í 8 minni reiti og settir fram skilmálar fyrir hvern reit fyrir sig. Skilmálana má finna í 6. kafla greinargerðarinnar.

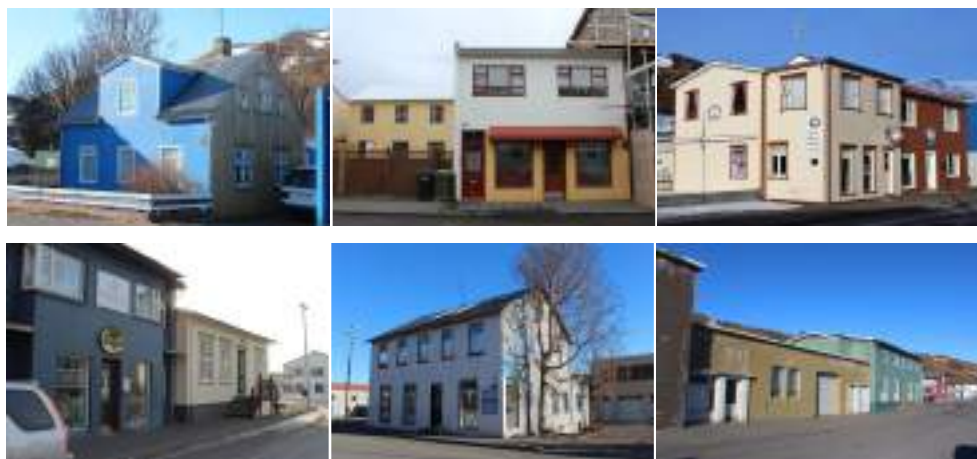
Mynd 65 Ólík hús við Aðalgötu.

Ný hús risu án tillits við nágrennahúsin og samræmdust illa því umhverfi sem fyrir var. Afleiðingin varð sérkennileg blanda húsa af ólíkri gerð, oft byggð úr ólíku byggingarefni og með áratuga aldursmun. (ÁR)
Nokkuð er um að slík blanda ólíkra húsa hafi neikvæð áhrif á önnur hús og á bæjarmyndina í heild.

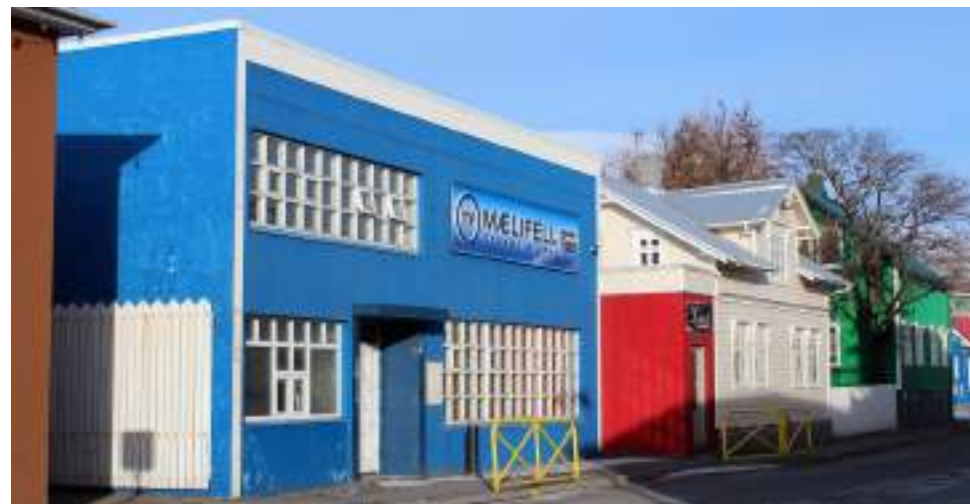
Mynd 66 Aðalgata 7 og 9 (Dýrfinnuhús).

Sem dæmi um þetta má nefna Aðalgötu 7 og 9. Aðalgata 7 er steinsteypt hús, byggt árið 1960 fast upp við Aðalgötu 9 sem var byggt árið 1900. Síðarnefnda húsið er af norsk-íslenskri gerð, með miklu snikkaraverki utan um glugga, á þakskeggi og á vindskeiðum.

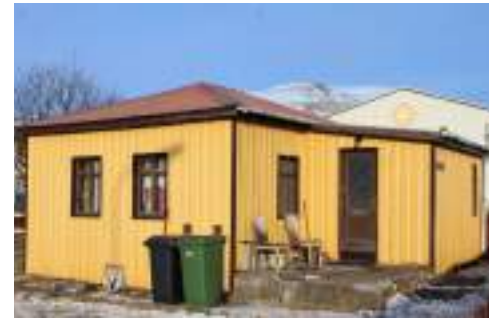
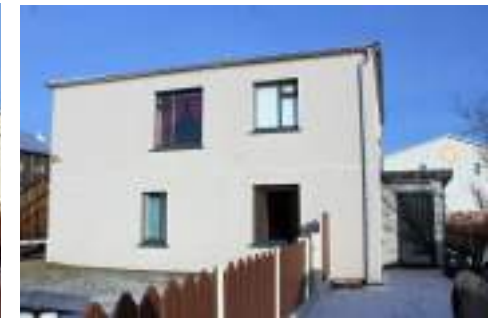
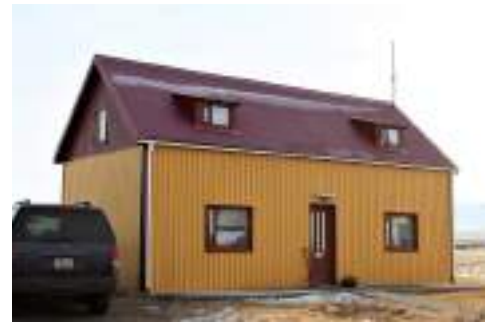
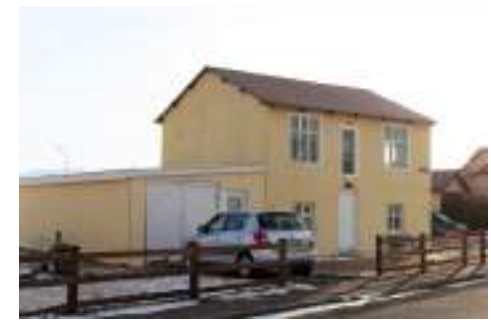
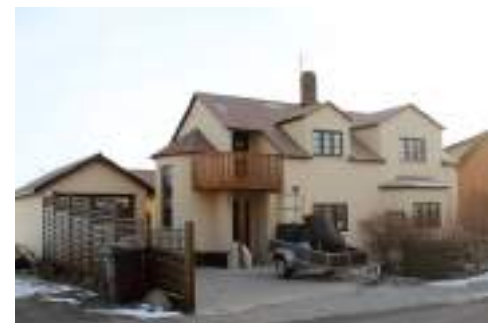
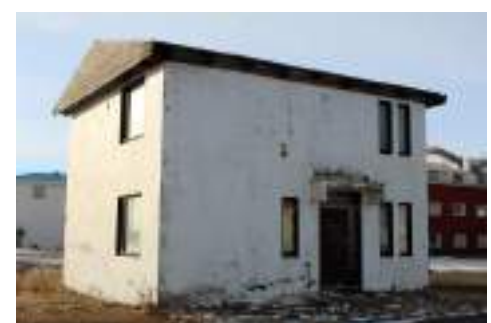
Húsin á reitnum eru fjölbreytt, frá einnar hæðar húsum á litlum grunnfleti til tveggja hæða fjölbýlishúss. Elsta byggingin hér er skúr sem steypur var árið 1913 og tilheyrir nú Freyjugötu 10b. Elsta íbúðarhúsið er lítið timburhús byggt árið 1922 (Sólheimar / Freyjugata 10).

Mynd 92 Freyjugata 10, Freyjugata 10b, Freyjugata 1b, Freyjugata 1, Freyjugata 3 og Sævarstígur 6 .

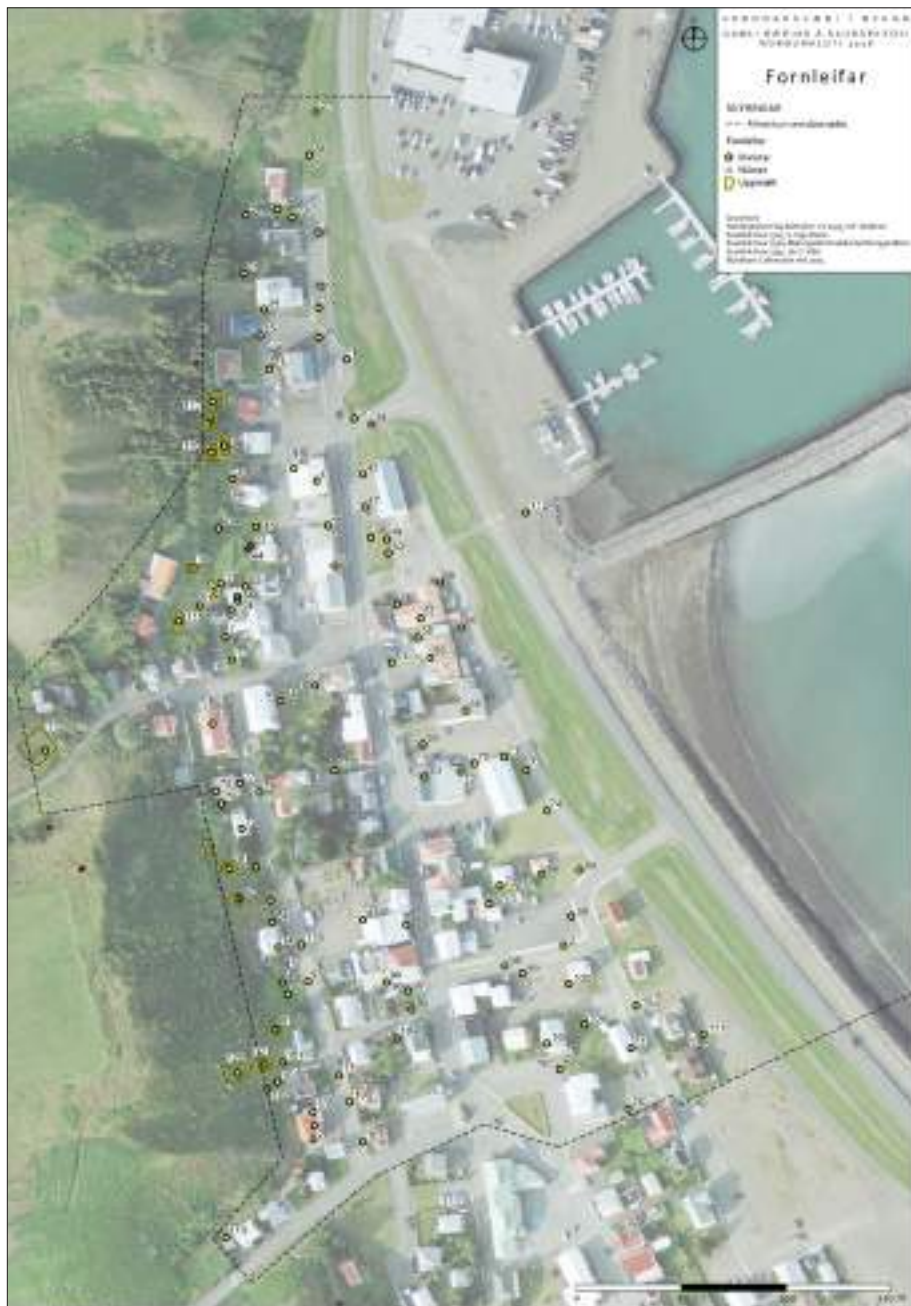
Kort 36 Fornleifar.

Einungis fjórar minjanna [1881-3, 6, 8 og 113] sem enn eru til staðar teljast fornleifar samkvæmt laganna bókstaf og þar með friðaðar. Það eru:

- Vetrarbrautin [1888-8]
- Kirkjugarðsstígur [1888-6]
- Ytrilindarræsið [1888-3]
- Matjurtagarður í Kristjánsklauf [1888-115]

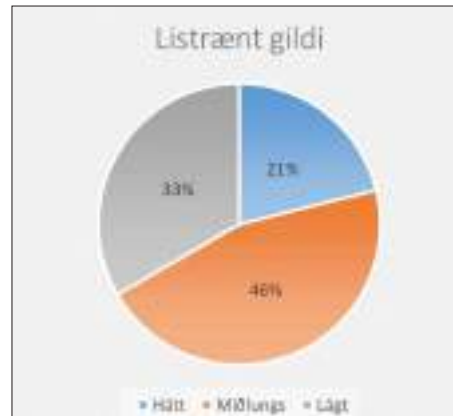
Niðurstöður mats á byggingarlist eða listrænu gildi húsa á verndarsvæðinu eru þær að um 67% húsanna fær miðlungs til hátt listrænt gildi.

Mynd 101 Listrænt gildi.

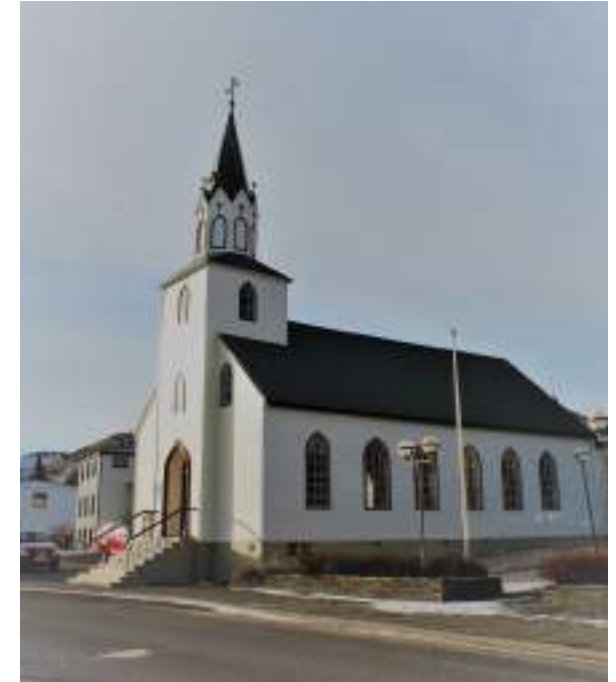
Sauðárkróskirkja stendur við Kirkjutorg og markar upphaf Aðalgötu í suðri. Smíði við kirkjuna hófst árið 1892 í kjölfar þess að Fagranes- og Sjóvarborgarkirkjur voru lagðar niður. Þorsteinn Sigurðsson var ráðinn til verksins sem teiknaði og hannaði kirkjuna. Kirkjan var vígð í desember sama ár þótt hún væri ófullgerð og loks árið 1895 var hún fullfrágengin.

Mynd 102 Sauðárkróskirkja.

(Kirkjur Íslands, 185-186). Þær breytingar sem gerðar hafa verið á kirkjunni falla vel að upprunalegu útliti hennar.
