TILLAGA AÐ

VERNDARSVÆÐI Í BYGGÐ

SAUÐÁRKRÓKUR

Tillaga að verndarsvæði í byggð - Sauðárkrókur, 2018.

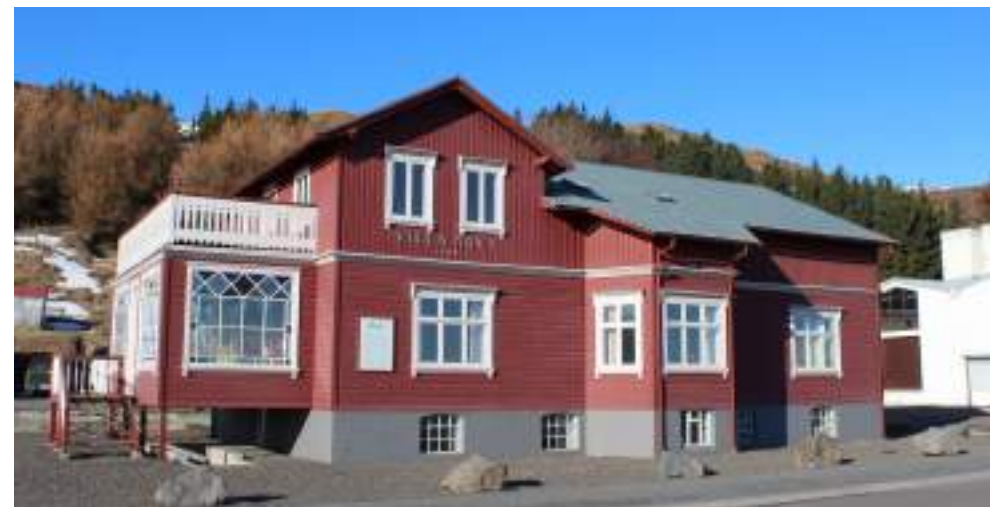
Villa Nova (Aðalgata 25) var reist árið 1903. Eigandi hússins, Christian Popp, flutti húsið inn tilhöggvið frá Noregi og lét reisa það við rústir Poppshúss sem brann árið 1902.

Mynd 103 Villa Nova (Aðalgata 23).

Villa Nova hefur verið notað í margvíslegum tilgangi, t.d. sem hótél, póstverslun, söngskóli, gallerí, fyrir flokksstarf stjórnmalaflokks og

nú síðast sem skrifstofa minjavarðar á Norðurlandi vestra en jafnframt til íbúðar í norðurhluta hússins.

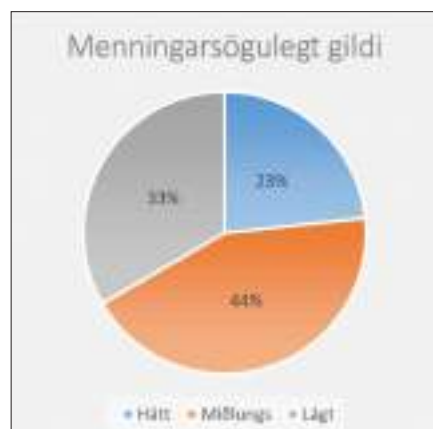
Niðurstaða fornleifaskráningar á Mynd 104 Menningarsögulegt gildi verndarsvæðinu er sú að varðveislugildi fornleifa innan svæðisins sé fremur lágt.

Menningarsögulegt gildi verndarsvæðisins er því einkum að finna í húsum og umhverfi. Sú byggð sem hefur hæst menningarsögulegt gildi er elsti kjarni gamla bæjarins við Lindargötu, Skógargötu og Aðalgötu. Húsin hér segja sögu frá upphafi byggðar og fram til okkar daga.

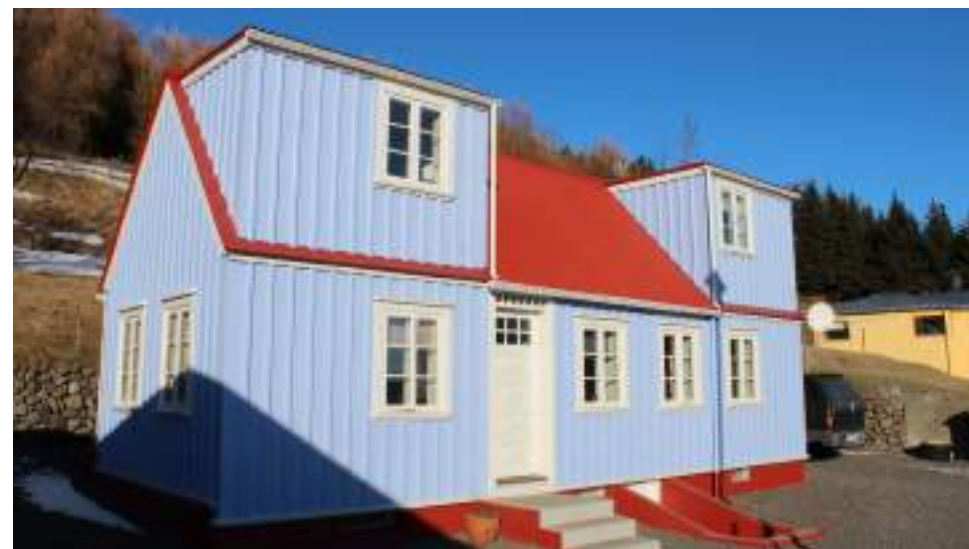
Erlendarhús / Hallshús (Lindargata 13) reis árið 1874 og stendur við brekkuna utan Ytrilindar og er húsið elsta uppstandandi hús á Sauðárkróki. Það var Hallur Ásgrímsson, fyrsti verslunarmaðurinn á Króknum, sem reisti húsið og efniviður í það mun hafa komið tilsniðinn til landsins.

Erlendarhús er einstaklega góður fulltrúi húss af dansk-íslenskri timburhúsagerð sem hefur þó einstakt útlit vegna tveggja kvista sem settir voru upp af útvegg á norður- og suðurhluta hússins. Af ljósmyndum að dæma komu þessir kvistir mjög snemma, líklega á bilinu 1878-1903.

Mynd 105 Erlendarhús (Lindargata 13).

Húsið hefur mjög lítið breyst og var gert upp árið 2007 en þá var timburgrind hússins lagfærð og gluggar, hurðir og timburklæðning færð í upprunalegt form. Húsið er mjög áberandi í götumyndinni í Lindargötu og blasir við innkomu í gamla bæinn frá norðri.

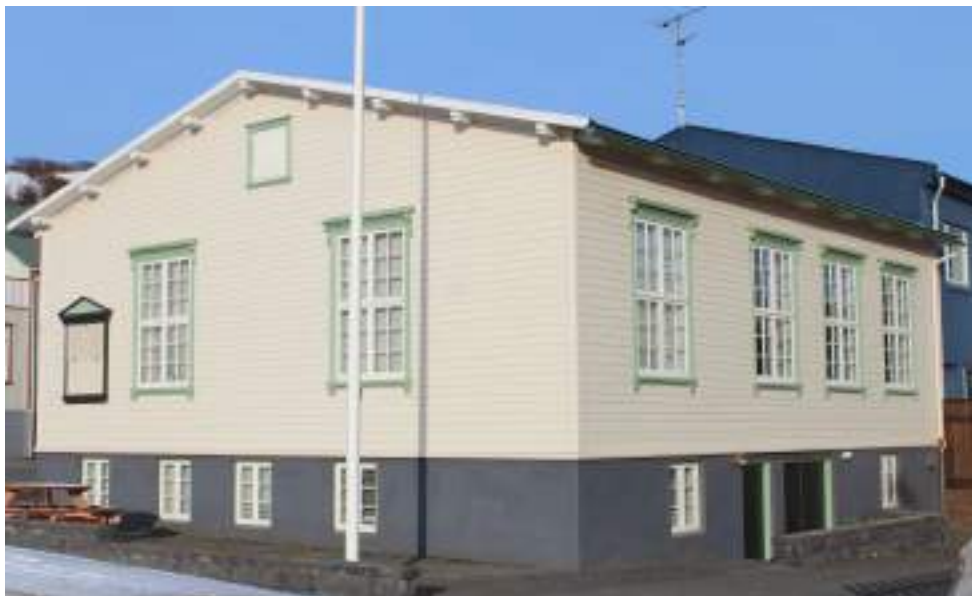
Gamli barnaskólinn (Aðalgata 2) var byggður árið 1908 og var barnaskólinn settur í fyrsta sinn í húsinu 19. október sama ár. Húsið var einnig nýtt undir ýmsa fundi og slökkvilið bæjarins hafði aðstöðu í kjallaranum. Kennt var í húsinu fram til ársins 1948 en ný skólabygging reis við Freyjugötu árið áður.

Mynd 106 Gamli barnaskólinn (Aðalgata 2).

Húsið er eitt besta dæmið um norsk-íslenska lágrisgerð á Sauðárkróki og hefur ekki tekið miklum breytingum gegnum tíðina. Undir lok 20. aldar var húsið endurbyggt í upprunalegri mynd. Húsið markar upphaf Aðalgötunnar í suðri, ásamt kirkjunni og safnaðarheimilinu (gamla sjúkrahúsinu) og er mikilvægur hluti af götumyndinni í gamla bænum.

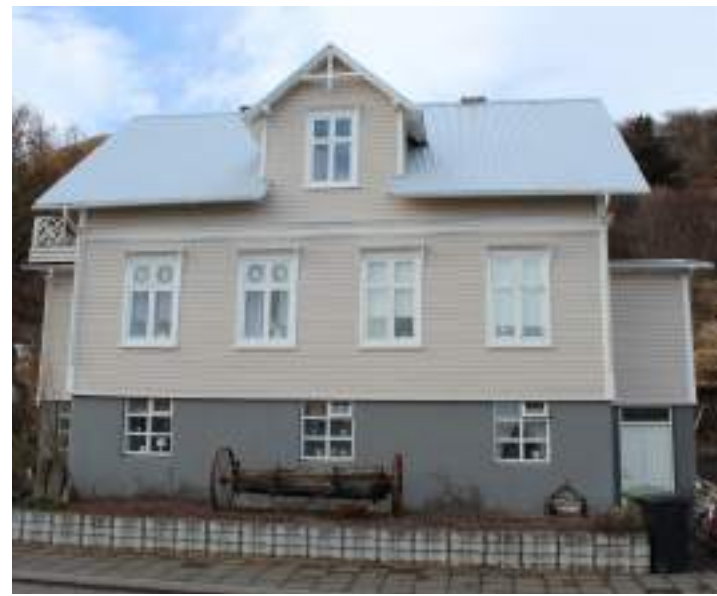
Læknishúsið / Lundur (Skógargata 10b) var byggt árið 1901 og stóð upphaflega við Suðurgötu en var flutt í Skógargötu árið 1985. Það var áður mjög áberandi í bæjarmyndinni enda eitt glæsilegasta hús staðarins og stóð við aðkomu bæjarins í suðri.

Mynd 107 Læknishúsið (Skógargata 10b).

Húsið er sveitserhús og gott dæmi um slíkan byggingarstíl en hefur gengið í gegnum ýmsar breytingar frá upphafi. Eftir að húsið var flutt á Skógargötu var unnið að því að færa húsið sem næst upprunalegri mynd.

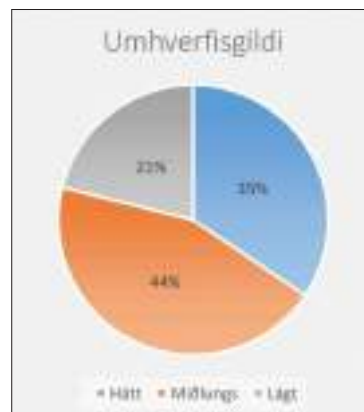
Niðurstöður mats á umhverfisgildi húsa á verndarsvæðinu eru þær að um 79% húsanna fær miðlungs til hátt umhverfisgildi.

Mynd 108 Umhverfisgildi.

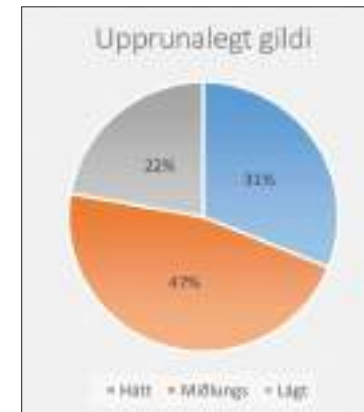
Mat á upprunalegu gildi húsa á svæðinu leiddi í ljós að 81% þeirra hafa miðlungs til hátt upprunalegt gildi.

Mynd 109 Upprunalegt gildi.

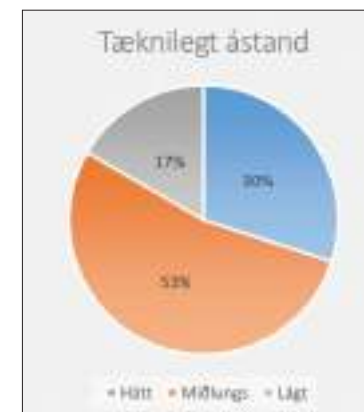
Mynd 110 Tæknilegt ástand.

Niðurstöður mats á ástandi húsa á verndarsvæðinu eru þær að 83% húsanna fær miðlungs til hátt umhverfisgildi.

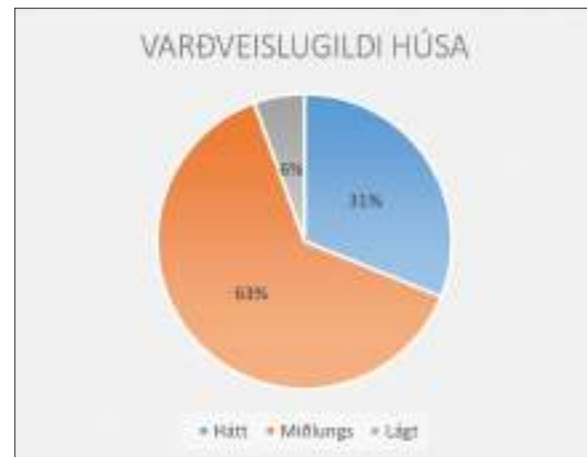
Af 90 húsum fengu 28 hús hátt varðveislugildi. Flest þessara húsa fá hátt fyrir menningarsögulegt gildi, listrænt gildi og umhverfisgildi en meiri breytileiki er á einkunnum fyrir upprunaleika og tæknilegt ástand. Þau fjögur hús sem fá hátt fyrir alla fimm þættina eru: Aðalgata 2 (Gamli barnaskólinn), Aðalgata 23 (Villa Nova), Kirkjutorg (Sauðárkróskirkja) og Lindargata 13 (Hallshús). Sauðárkróskirkja og Villa Nova hafa þegar verið friðlýst. Það mætti athuga hvort vert væri að friðlýsa Aðalgötu 2 og Lindargötu 13.

Mynd 111 Hlutfall skráðra húsa á Sauðárkróki út frá varðveislugildi.

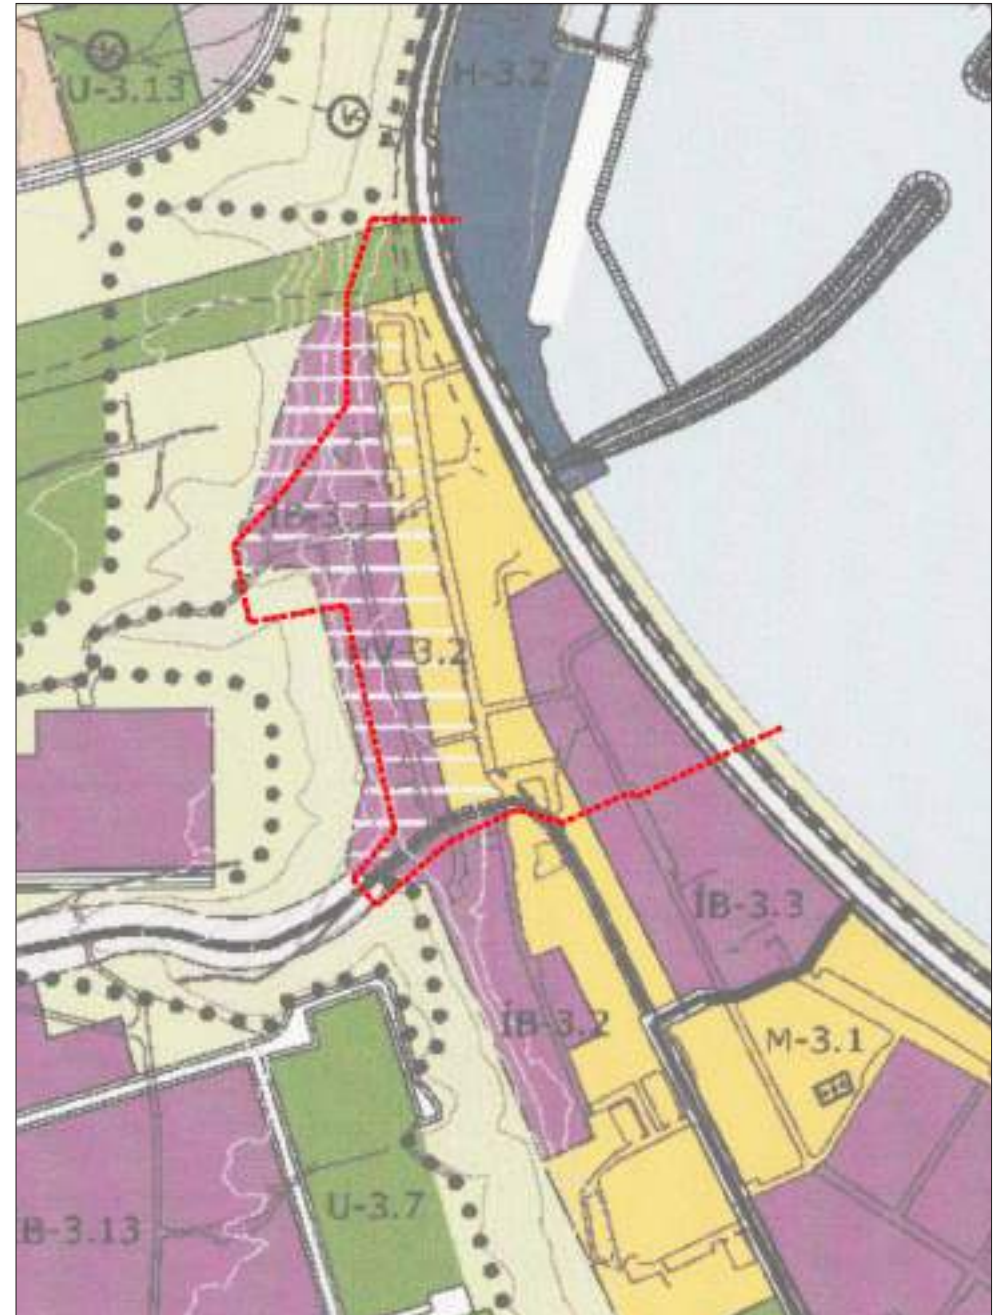
Verndarsvæðið fellur undir þrjú landnotkunarflokkka í aðalskipulaginu: opið svæði, miðsvæði og íbúðabyggð. Í aðalskipulaginu var einnig samþykkt hverfisvernd á hluta þess svæðis sem fjallað er um hér.

Kort 38 Úr þéttbýlisupprætti Sauðárkróks.
