Kortlagning klaustra á Íslandi

Þingeyrar

© Steinunn Kristjánsdóttir, Vala Gunnarsdóttir og Helga Jónsdóttir 2015
Kortlagning klaustra á Íslandi: Þingeyrar
Vettvangsskýrsla VIII

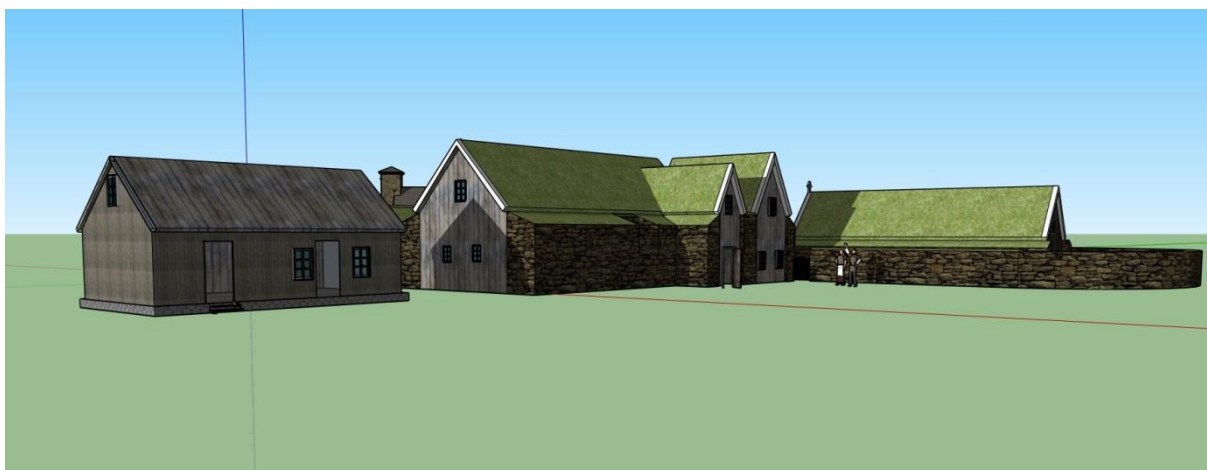
Mynd 4: Þrívíð tilgátuteikning af Þingeyrum. Teikning: Vala Gunnarsdóttir.

Við yfirferð á heimildum frá Þingeyrum fannst kort sem Runólfur M. Ólsen gerði um miðja 19. öld af húsaskipan á Þingeyrum en faðir hans, Björn M. Ólsen, hafði byggt þar nýja kirkju og bæ úr torfi og grjóti skömmu eftir aldamótin 1800. Hluti af þessum bæ stóð allt til bæjarbrunans á Þingeyrum árið 1924. Einnig eru til ljósmyndir sem sýna hann ásamt nýrri húsum sem byggð voru á grunni torfbæjarins. Eitt af húsunum á ljósmyndunum er hjallurinn sem breytt var í íbúðarhús eftir brunann og stendur enn, enda þótt byggt hafi verið við það síðan. Með hjálp kortsins og ljósmyndanna var hægt að staðsetja gamla bæinn á Þingeyrum nokkuð nákvæmlega. Síðan var þrívíða tilgátuteikningin gerð út frá þessum gögnum og var hjallinum (gamla íbúðarhúsið) og núverandi kirkju bætt inn á réttan stað samkvæmt loftmynd. Ef skoðað er sama sjónarhorn og sést á ljósmyndunum má sjá glitta í kirkjunna í baksýn á réttum stað (myndir 4 og 5).

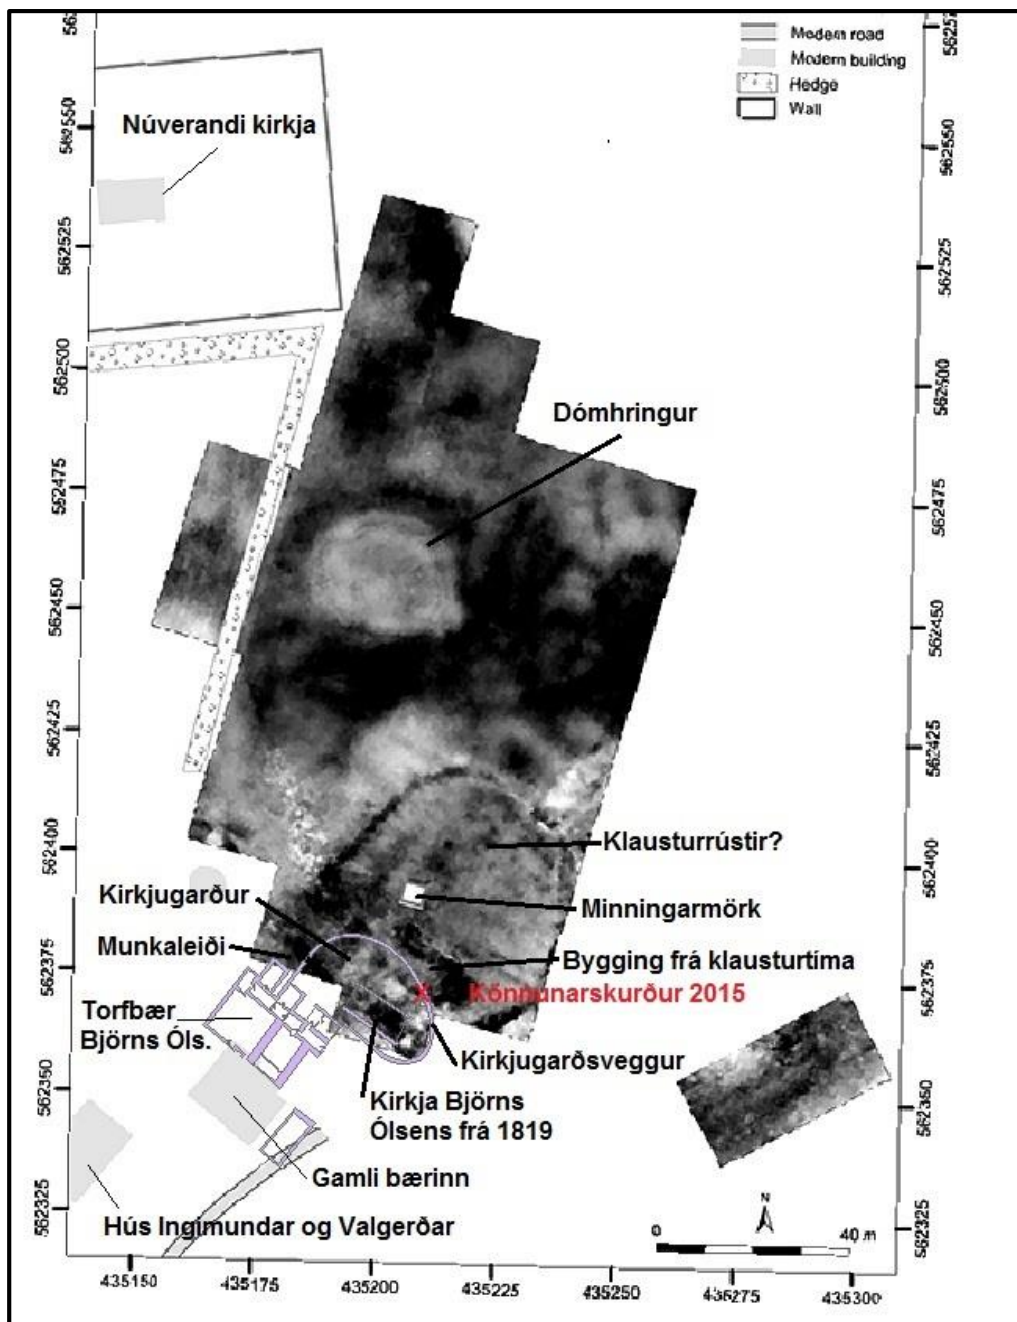
Mynd 6: Fjólubláu línurnar sýna útlínur gamla bæjarins samkvæmt korti frá miðri 19. öld. Einnig má sjá kirkjurústina samkvæmt jarðsjármælingum, sem og könnunarskurðinn (Kort: © Natascha Mehler & Joris, Coleen, kortavinnsla og útskýringar: Steinunn Kristjánsdóttir og Vala Gunnarsdóttir).

Veitt var leyfi til þess að taka einn könnunarskurð á bæjarstæði á Þingeyrum innan ramma klausturrannsóknarinnar sumarið 2015. Einnig var sótt um leyfi til að kanna dómhringinn til þess að skera úr um það hvort þar hafi elsta kirkja Þingeyra staðið en því var hafnað vegna friðlýsingar sem hvílir á honum. Könnunarskurðurinn var 2x2 m á stærð og var staðsetning hans ákvörðuð út frá niðurstöðum jarðsjármælinganna sem framkvæmdar voru af starfsmönnum Fornleifastofnunar Íslands og Háskólans í Vín árið 2012 (mynd 6).

Útlínur kortsins voru því næst lagðar yfir niðurstöður jarðsjármælinganna. Kom þá ljós að kirkjan sem Björn M. Ólsen byggði árið 1817 stóð sunnan við stóru kirkjubygginguna, sem könnuð var sumarið 2015, en ekki norðan við hana eins og alltaf var talið. Einnig má sjá að yngri kirkjugarðurinn er mun minni en sá sem kom fram við jarðsjármælingarnar. Kirkja Björns er sögð hafa verið byggð á grunni útbrotakirkju Gottrups og ef vel er að gáð sjást því mögulega á viðnámsmyndinni leifar af hinum steinlagða gangi í henni. Ekki var talið öruggt að ganga inn í kirkju Gottrups þegar að Björn kom á staðinn og sagði hann timbrið í henni ónýtt. Það er því ekki ólíklegt að hann hafi tekið kirkjuna niður fyrst og síðan reist þá nýju. Leiða má jafnframt líkur að því að torfkirkjan sem Páll Guðbrandsson byggði árið 1619 hafi líka verið reist á sama stað, frekar en á grunni klausturkirkjunnar sem stóð nokkru norðar en kirkjur Gottrups og Björns (mynd 6).
