Vesturbúðarhóll á Eyrarbakka: Undirbúningsrannsókn árið 2019

Lilja Björk Pálsdóttir og Ragnheiður Gló Gylfadóttir

Fornleifastofnun Íslands

FS816-17251

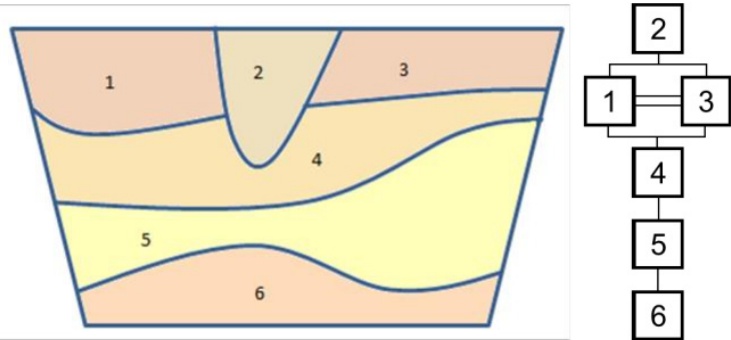
Figure 1 Example of Harris Matrix

Mynd 5 Single context og Harris Matrix. Myndin er fengin af vefsíðunni <https://www.semanticscholar.org>

verið grafinn upp á Vesturbúðarhól. Á meðan á uppgræftri stendur eru einingarnar færðar jafnóðum inn í flæðirit (e. Harris Matrix), sem heldur utan um aldursröð þeirra sem og annað sambandi þeirra á milli. Gerir flæðiritið, þeim sem grefur, kleift að halda góðri yfirsýn yfir uppbyggingu þess minjasvæðis sem unnið er á. Oft getur verið flókið að ráða í sambandi á milli mannvistarlaga og því eru einingar sem þykja eiga saman á einhvern hátt, eins t.d þær sem taldar eru tilheyra sama notkunarkeiði, settar saman í hóp sem fær númer úr sömu röð og einingarnar sjálfar. Þegar kemur síðan að því að lýsa niðurstöðum uppgræftar í rituðu máli er vísað í númer eininga og hópa þar sem það á við. Notast er við Harris Matrix Composer sem er forrit sérhannað til að halda utan um slík gögn. (Harrismatrixcomposer.com)

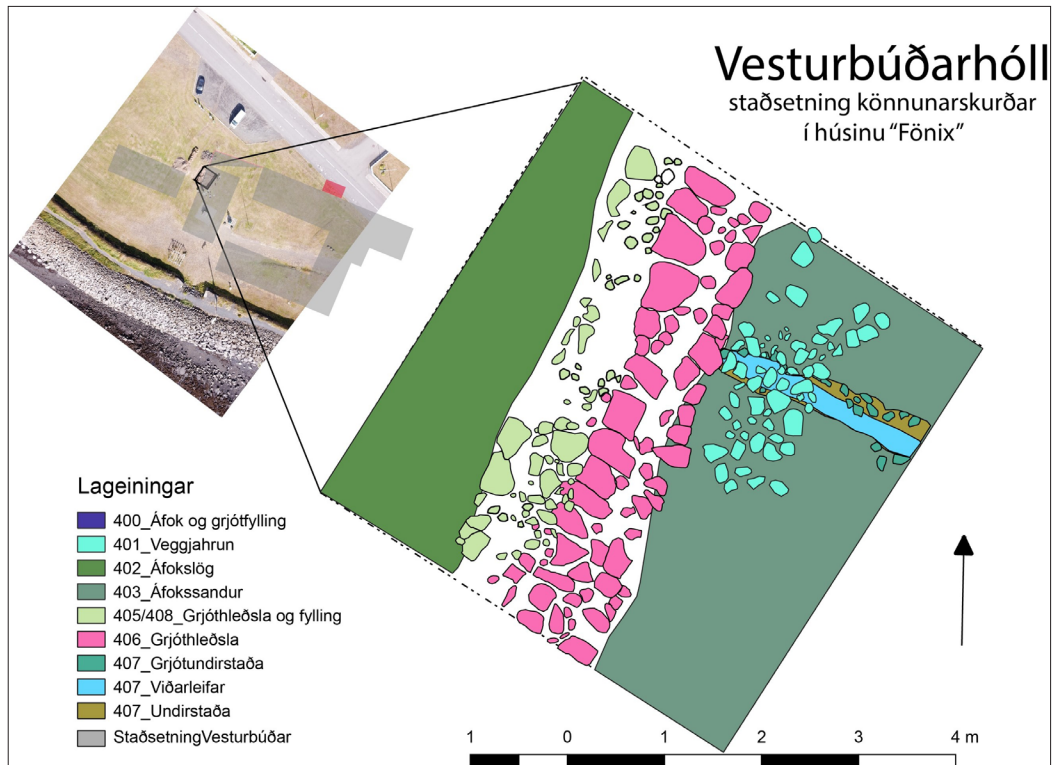
Mynd 7 Mynd af uppgriftarsvæði með jarðlögum

undirstöður hússins, að hluta út fyrir þær og inn fyrir. Var með því vonast til að mögulegt yrði að komast niður á gólfög ef einhver væru innanhúss annarsvegar en dýpt og hæð grjótundirstaðna og yfirborðshæð utanhúss hinsvegar. Notast var við flygildi á meðan á uppgreftri stóð til að skrásetja framgang uppgriftar og til að ná heildarmynd af svæðinu.

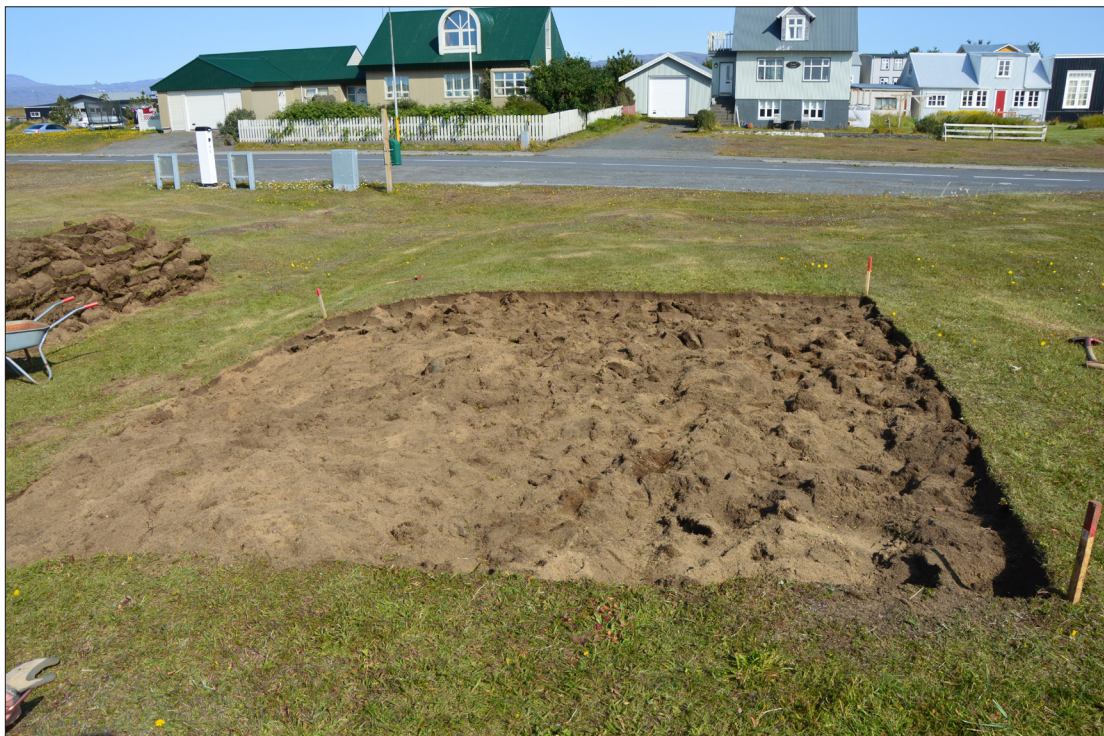
Mynd 8 Eftir að grasrót var fjarlægð kom í ljós sendið lag [400] með braungrýti. Horft til norðausturs.

Eftir að yfirborðstorf hafði verið fjarlægt kom í ljós afar sendinn jarðvegur. Í raun var aðallega um sand að ræða, sem ber vitni um hið mikla áfok og tilfærslu á sandi sem á sér stað þarna við sjávarsíðuna. Greina mátti lagskiptingu í sandinum en ekki var þó talið að frekari upplýsingar fengjust með því að skipta þeim upp. Hann var því fjarlægður allur í einu. Í þessum áfokssandi [400] var gríðarmikið af fremur smáu hraungrýti, um og yfir handarstöru (10-15 cm). Þetta grjót er að öllum líkindum til komið eftir að húsið er fallið úr notkun, grjótundirstöður hússins fylltar með grjóti og sandur fokið á milli og yfir. Undir grjótinu lá sandlag [403] með viðarleifum, líklega leifar frá því húsið var rífið.

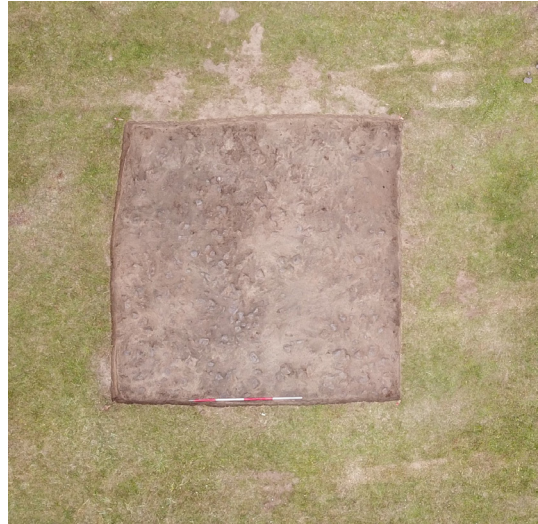
Mynd 9 Jarðlag [400], sendinn jarðvegur og smátt hraungrýti.

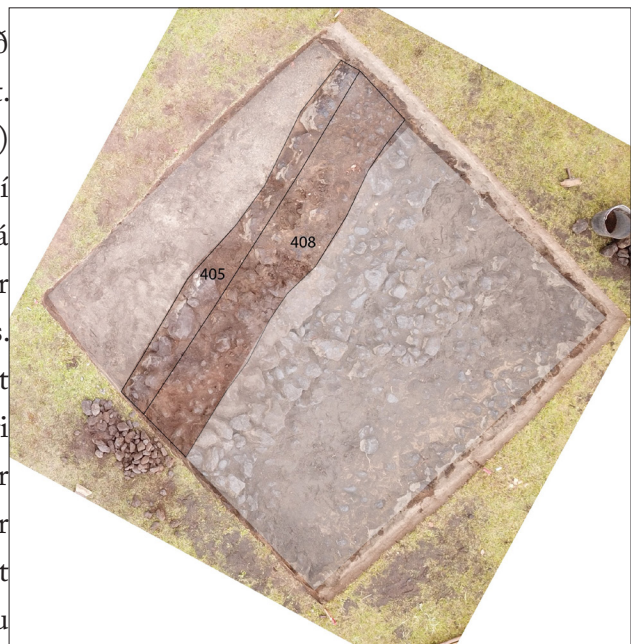
Mynd 10 Grjóthleðsla [405] var vestan megin við eldri undirstöður [408] hússins.

Hlaðin grjóthleðsla [405] kom í ljós eftir að áfokssandur og grjótþylling [400] var fjarlægt. Um var að ræða einfalda röð af stóru (30-50 cm) ótilhoggnu grjóti. Grjótinu hafði verið hlaðið í 1-2 umför, allt eftir stærð grjótsins. Hleðslan lá beint ofan á því yfirborði sem hefur verið fyrir utan húsið en enginn niðurgroftur kom í ljós. Grjót vantaði í hluta hleðslunnar og hafði fyllst þar af smærra grjóti og sandi, ekki ósvipað lagi [400]. Til að kanna hvers eðlis þetta rof var, var gerður lítill könnunarskurður þar sem sandur og smærra grjót var hreinsaður burt. Reyndist um að ræða sendna fyllingu [408] með smáu hraungrýti sem hefur verið fyllt upp í rými fyrir aftan grjóthleðsluna. Þegar hleðslugrjót

var fjarlægt hefur fyllingin runnið fram. Engin ummerki voru um að hrunið hafi úr hleðslunni þar sem ekkert hleðslugrjót var að sjá fyrir framan eða undir þessari fyllingu. Hefur því grjót verið tekið úr hleðslunni fyrir löngu með þessum afleiðingum.

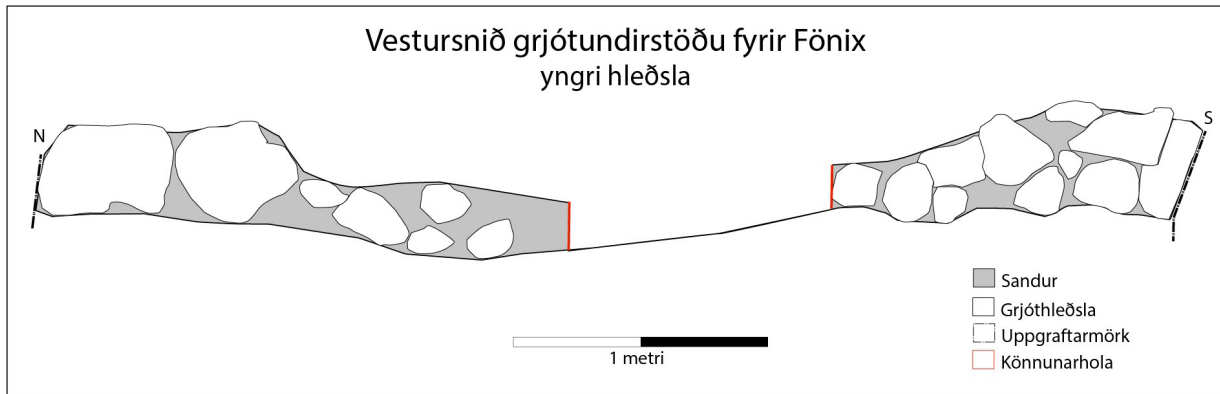
Mynd 11 Sniðteikning sem sýnir viðbætur við grjótundirstöður [405] hússins.

Þessi ytri hleðsla [405] hefur líklega verið gerð þegar húsið var stækkað. Samkvæmt úttektum voru yngri húsin stærri og breiðari en þau hús sem nefnd eru í úttektum á 18. öld. Húsin stóðu að öllum líkindum á sama stað líkt og jarðsjármælingar sem gerðar voru 2017 benda til.¹³

Engin gólfög eða byggingarefni önnur en grjótundirstaðan komu í ljós sem hægt var að tengja þessari breikkun sérstaklega.

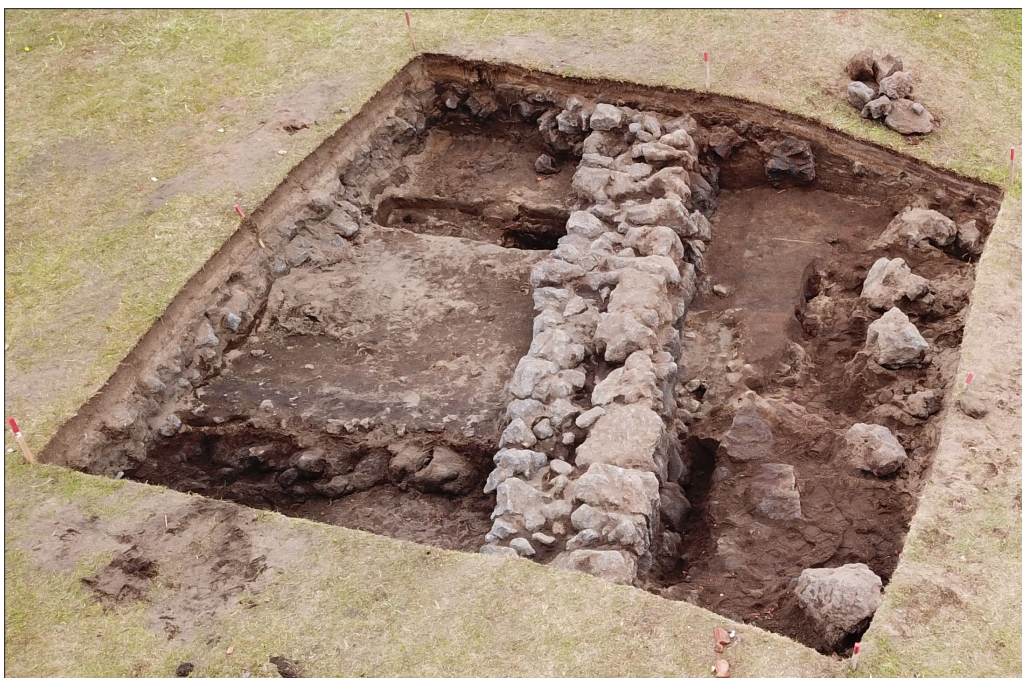
Mynd 12 Eldri grjótundirstöður [406, 409] hússins Fönix. Hægra megin, samsíða hleðslunni, sést niðurgröfturinn sem undirstöðurnar voru hlaðnar í. Horft til suðurs.

Þegar ytri hleðslan [405] hafði verið fjarlægð ásamt sendinni hraungrýtisfyllingu [408] komu upphaflegu grjótundirstöðurnar [406] í ljós. Grafið hafði verið niður fyrir undirstöðunum og grjótið lagt í skurðinn [409]. Þar sem grjóthleðslan var ekki fjarlægð er ekki vitað hversu djúpur þessi niðurgroftur er en fyllingarefni var á eins metra kafla fjarlægt niður á a.m.k. 0,5 m og var ekki komið niður fyrir grjótundirstöðurnar. Grafið hafði verið í gegnum afar sendin jarðlög sem voru bæði áfokssandur en einnig hreyfðari sendinn jarðvegur með einstaka smáum viðarkolum.

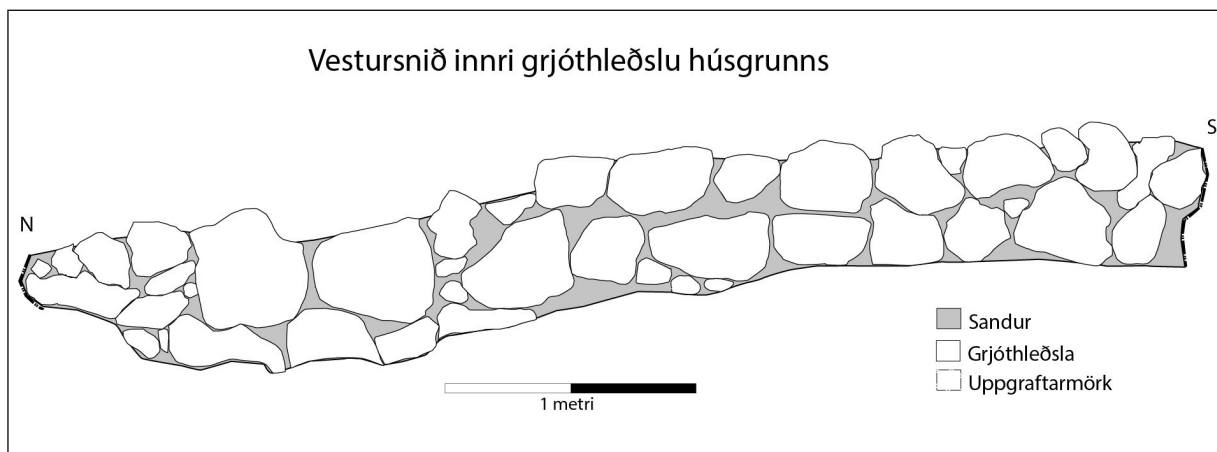
Mynd 13 Sniðteikning af upphaflegri undirstöðu [406] hússins.

Munur var á innri og ytri hleðslu undirstöðunnar. Ytri hleðslan var gerð með mun stærra grjóti og voru þar af leiðandi færri umför. Tvö umför komu í ljós og grjótið var ótilhoggið en stórt [40-50 cm].

Í innri hleðslu sáust allt að þrjú umför af hraungrýti sem var af mismunandi stærðum [20-40 cm]. Ekki hafði verið grafið niður fyrir þessari innri hlið og nær hún þar af leiðandi ekki jafndjúpt og sú ytri. Til að kanna dýpt hleðslunnar, og hvort ummerki um eldri gerð hennar væru sjáanleg, var grafið dýpra meðfram hleðslunni við norðurenda uppgraftarsvæðis. Undir neðsta umfari voru áfokssandlög en um 20 cm af þeim voru fjarlægð í þessu skyni. Í nyrðri enda uppgraftarsvæðis komu í ljós lífrænar leifar [407] sem lágu ofan á grjótpúkki. Líklega er um að ræða leifar timburgólfs.

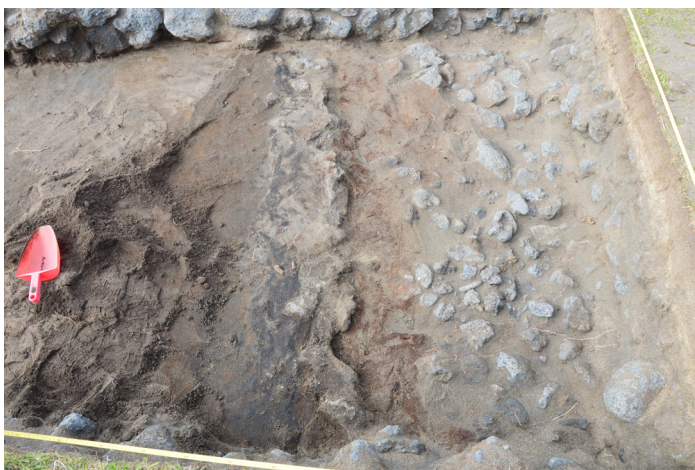
Mynd 14 Lífrænar leifar [407] sjást sem dökk rák ofan á grjótpúkki. Horft til vesturs.

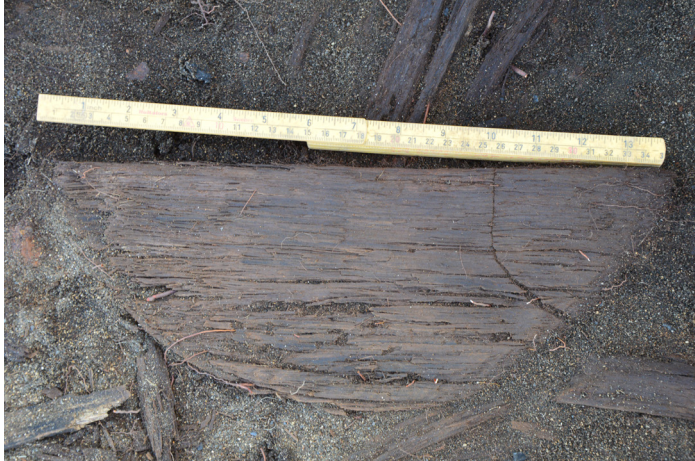
Mynd 15 Viðargripur <68>, líklega tunnulok eða -botn.

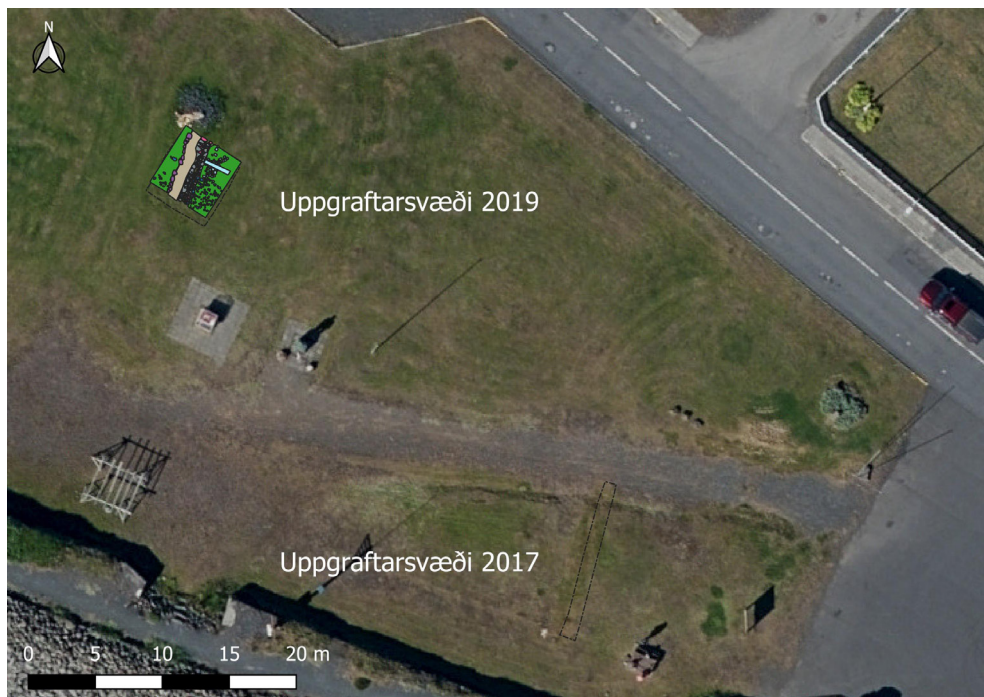
Mynd 16 Rannsóknarsvæðin árið 2017 og 2019 sjást á þessari mynd.
