NÁTTÚRUSTOFA
VESTFJARÐA
Fornleifadeild

Arnarfjörður á miðöldum

Framvinduskýrsla 2017

NV nr.21-18
Júní 2018

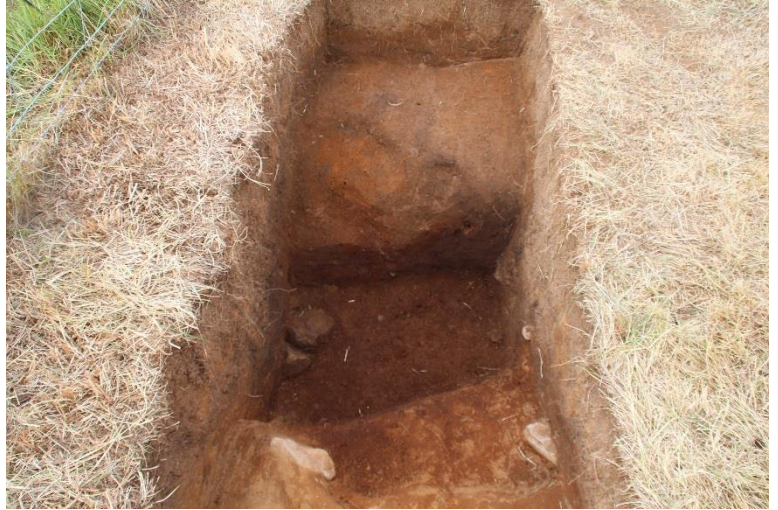
Mynd 1. Göngin voru mjög skýr og veggir háir nærri þar sem útdingur hefur verið. Gangnaopið var raskað.

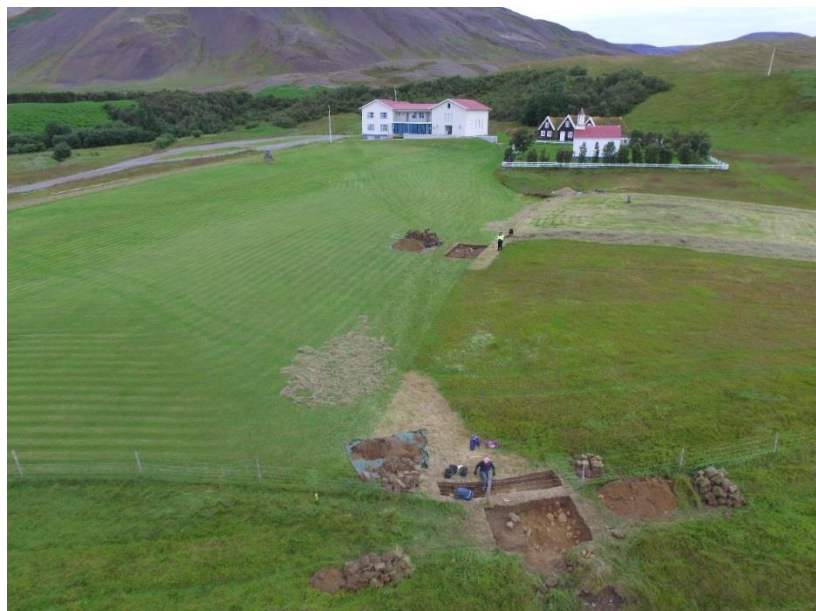
Mynd 2. Myndin sýnir þau tvö svæði sem rannsökuð voru á Undirgangi.

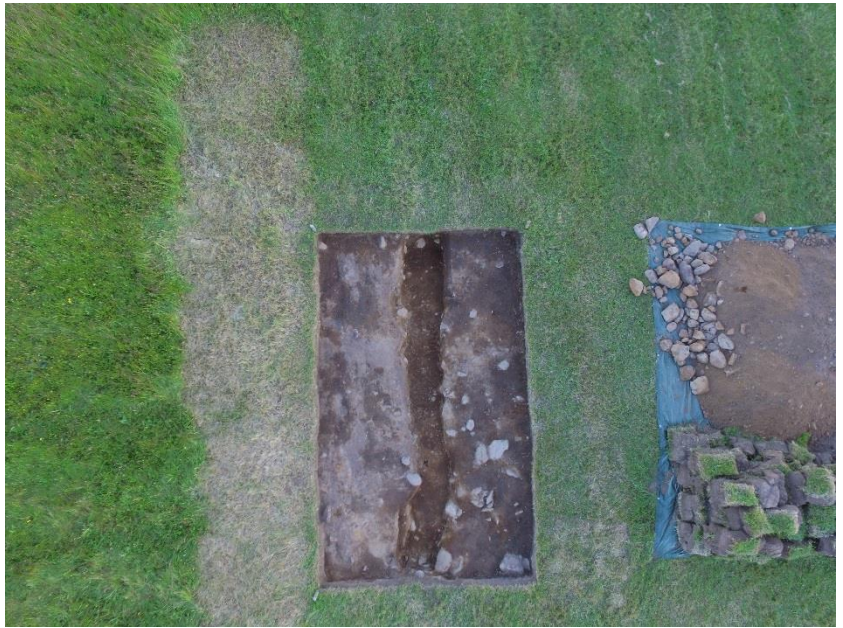
Mynd 3. Hluti gangna sem rannsakaður, mjög greinilegur niðurgröftur og torf beggja vegna. Tekið úr dróna.

Því var ákveðið að sumarið 2017 yrði grafið þar sem undirgangurinn lá ekki við kirkjugarðinn. Einnig var þess freistað að finna op undirgangsins þar sem þau koma út í brekkunni. Þegar nýja svæðið neðan kirkjugarðs hafið verið opnað kom í ljós sami niðurgröftur og fannst 2015-16 og eins var að finna torf [604] beggja vegna þar sem niðurgröftur [607] milli torfsins var fylltur með ruslag [603]. Það varð ljós svo ekki verður um villst að um manngerðan niðurgröft var að ræða og leifar tveggja torfveggja beggja vegna við. Torfið í veggjunum er mjög útflatt og virðist sem þeir hafi verið hlaðnir úr einhverju grjóti líka þar sem niðurgröfturinn var með grjóti og grjót var innan um torfið. Torfið sjálft virðist hafa verið tekið í nágrenninu því að það var mikið af kolum í því sem litaði það svart eða grátt. Allt túnið á Hrafnseyri er mjög svart af kolum. Rannsóknir hafa sýnt að umfangsmikil kola og járngerð hefur farið fram á Hrafnseyri frá síðari hluta 9. aldar og fram á þá 10. Jarðvegurinn allur er meira og minna svartur sama hvar stungið er niður. Eins og áður sagði er ljóst að þarna er niðurgröftur með torfi til beggja hliða sem er staðsettur þar sem munnmæli herma að undirgangur hafi verið og örnefnið Undirgangur varðveist. Hinsvegar er erfitt að fullyrða að þessi niðurgröftur séu flóttagöng en erfitt er að skýra þau með neinum öðrum hætti. Þegar

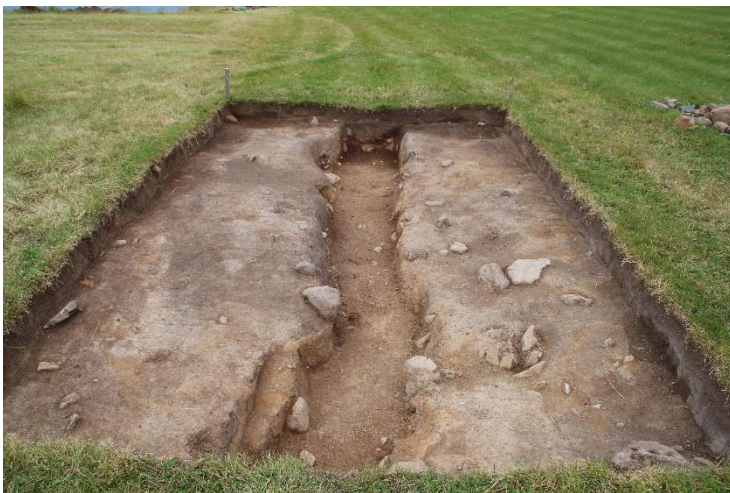
Mynd 4. Þarna hefur torfið þornað og er mjög greinilegt.

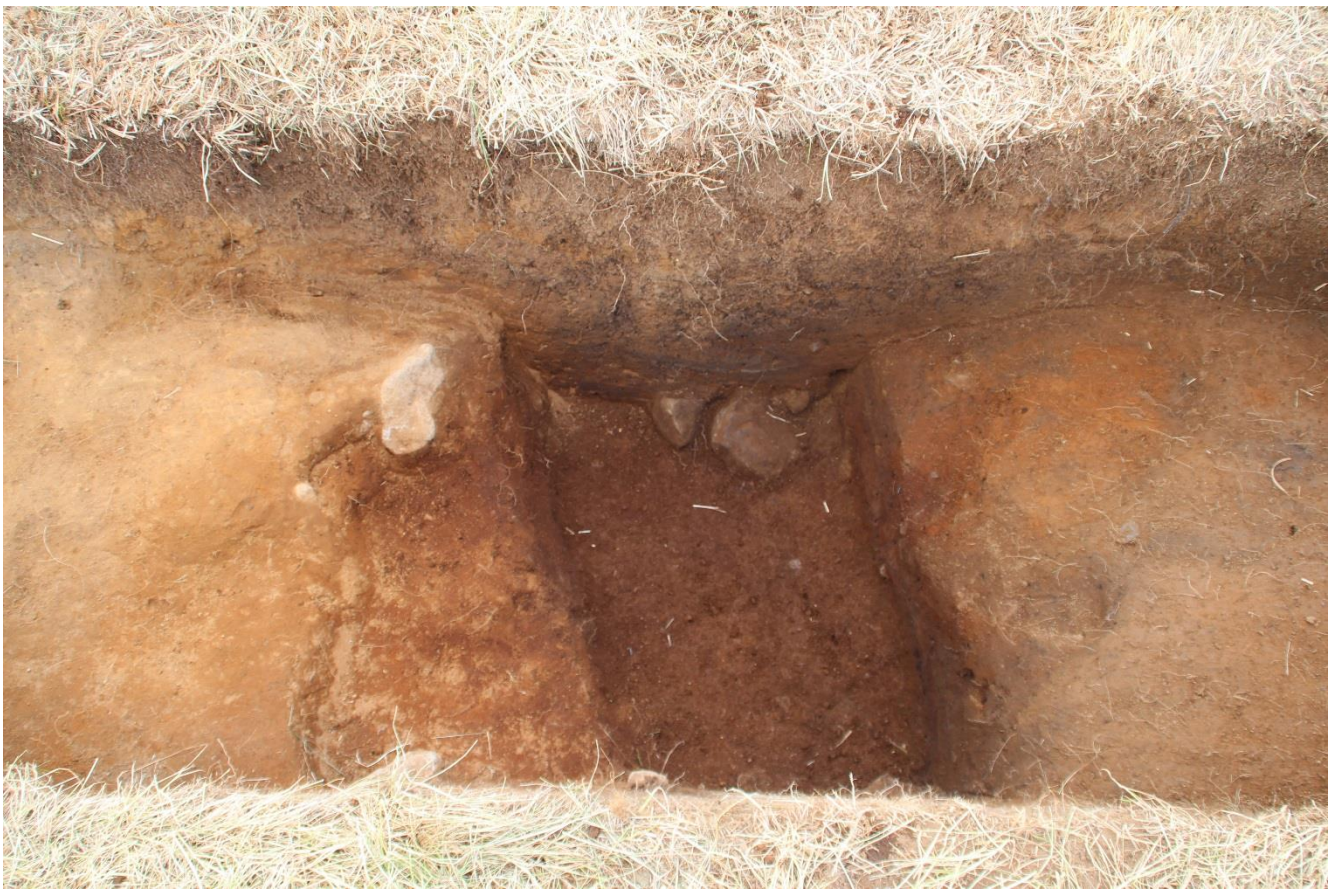
Mynd 5. Þarna voru göngin eina skýrust rétt við þar sem útgangur hefði verið.

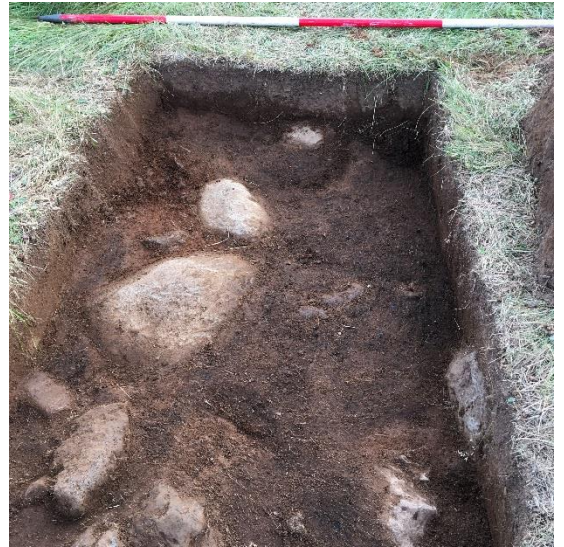
Mynd 6. Kolsvartur jarðvegur vegna kola og járngerðar.

Grafin var líftill skurður sem var 50 cm á breidd og 3 m á lengd á svæði neðarlega á Hrafnseyrartúni neðan við þar sem grafið var upp 10. aldar jarðhýsi árin 2012-2013. Á þessu svæði sáust merki um eitthvað á loftmyndum. Ekki kom nein bygging í ljós á þessu svæði en svæðið var allt kolsvart í kolum eins og öll svæði sem opnuð hafa verið og sýna að umfang kola og járnvinnslu í túninu hafa verið umtalsverð og náð yfir mjög stórt svæði. Líklegt er að ofnar eða kolagrafir séu þarna nærri.

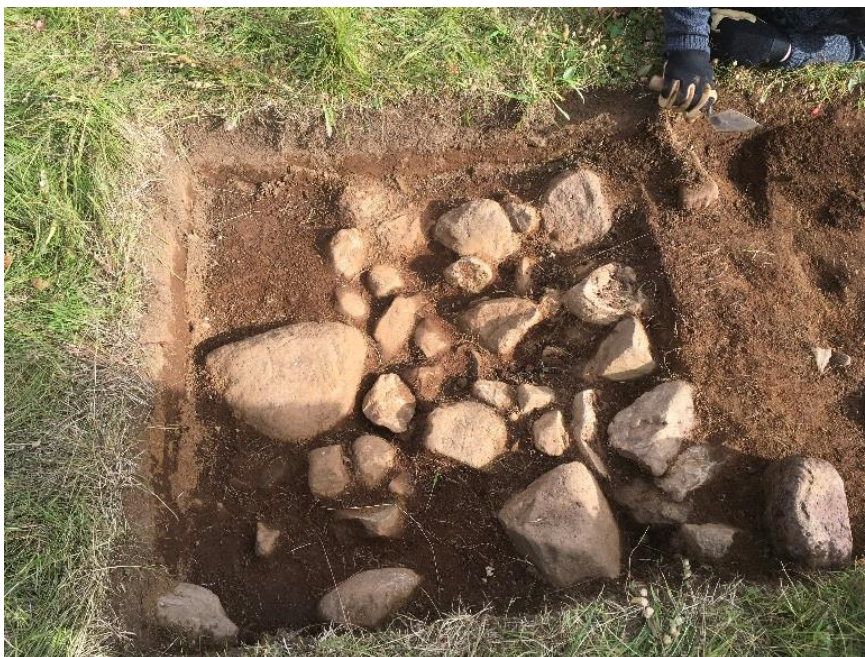
Mynd 7. Grjót kom í ljós en ólíklegt að það sé hluti af stíg.

Grafin var könnunarhola á milli kirkjugarða á móts við hlið inn í gamla kirkjugarðinn. Tilgangurinn var að kanna hvort stétt lægi þar á milli, eins og dæmi eru um. Ekki fannst neitt sem benti til að svo hefði verið.

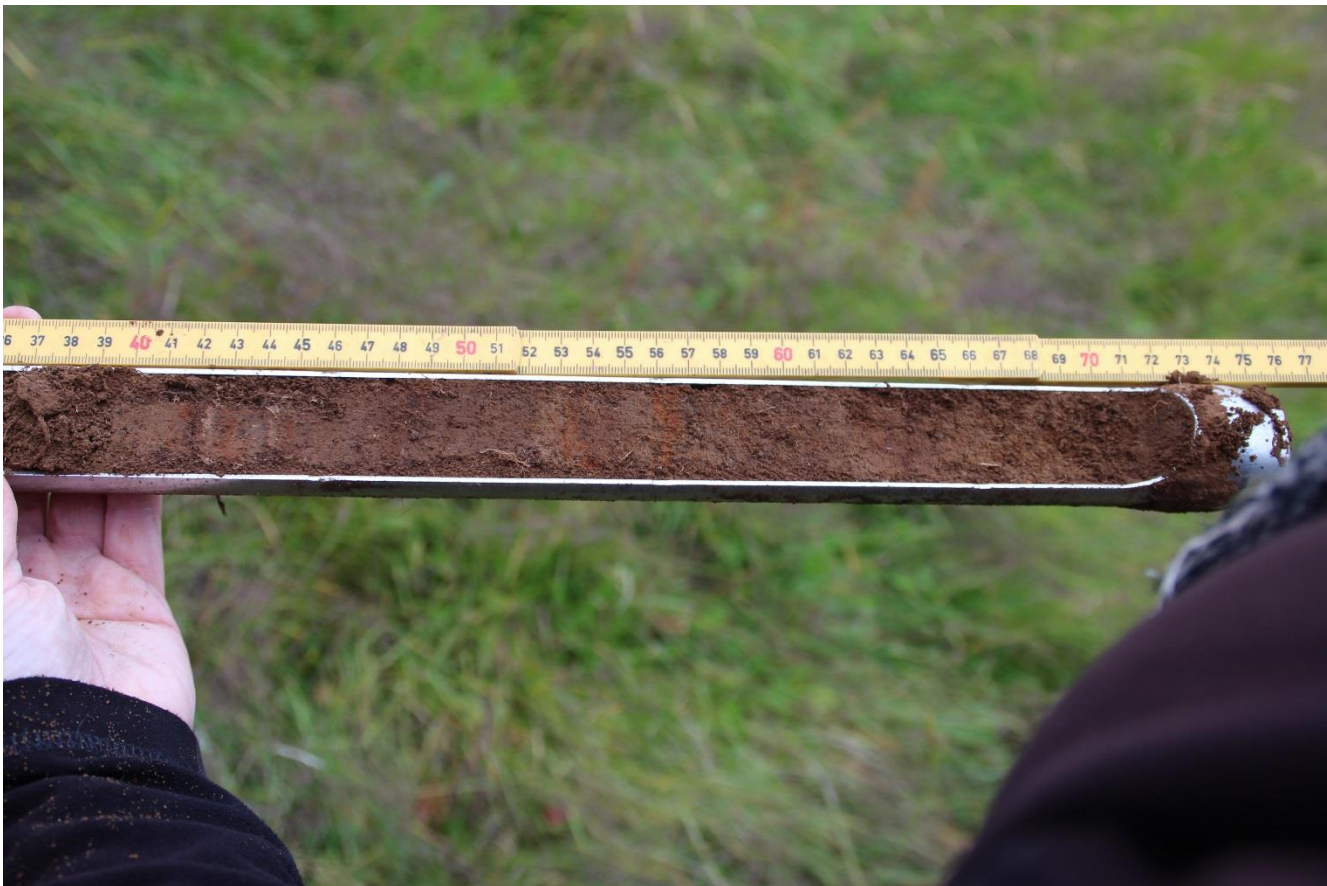
Mynd 8. Torf í borkjarna sem gæti verið úr suðurhlið skála.

Nokkrir borkjarnar voru teknir á Hrafnseyri. Athyglisverðustu niðurstöðurnar voru þær að rétt utan við girðingu á núverandi kirkjugarði fannst torf á nokkru dýpi. Sterkar líkur eru á því að skáli, samtíða kirkjunni, hafi verið þar sem núverandi kirkjugarður er. Reynslan sýnir okkur að kirkjur á miðöldum voru nærri bæ og oftast framan við þá. Gengið var inn í kirkjugarða beint frá bæ og passar hlið gamla kirkjugarðsins við það. Heimildir eru fyrir því að þegar gamli torfgarðurinn umhverfis kirkjuna var felldur, var hann felldur í lægð. Þetta torf var mjög djúpt miðað við aðrar minjar. Því verður að telja líklegra að þetta sé frá eldri byggingu, mögulega frá skála sem hefur

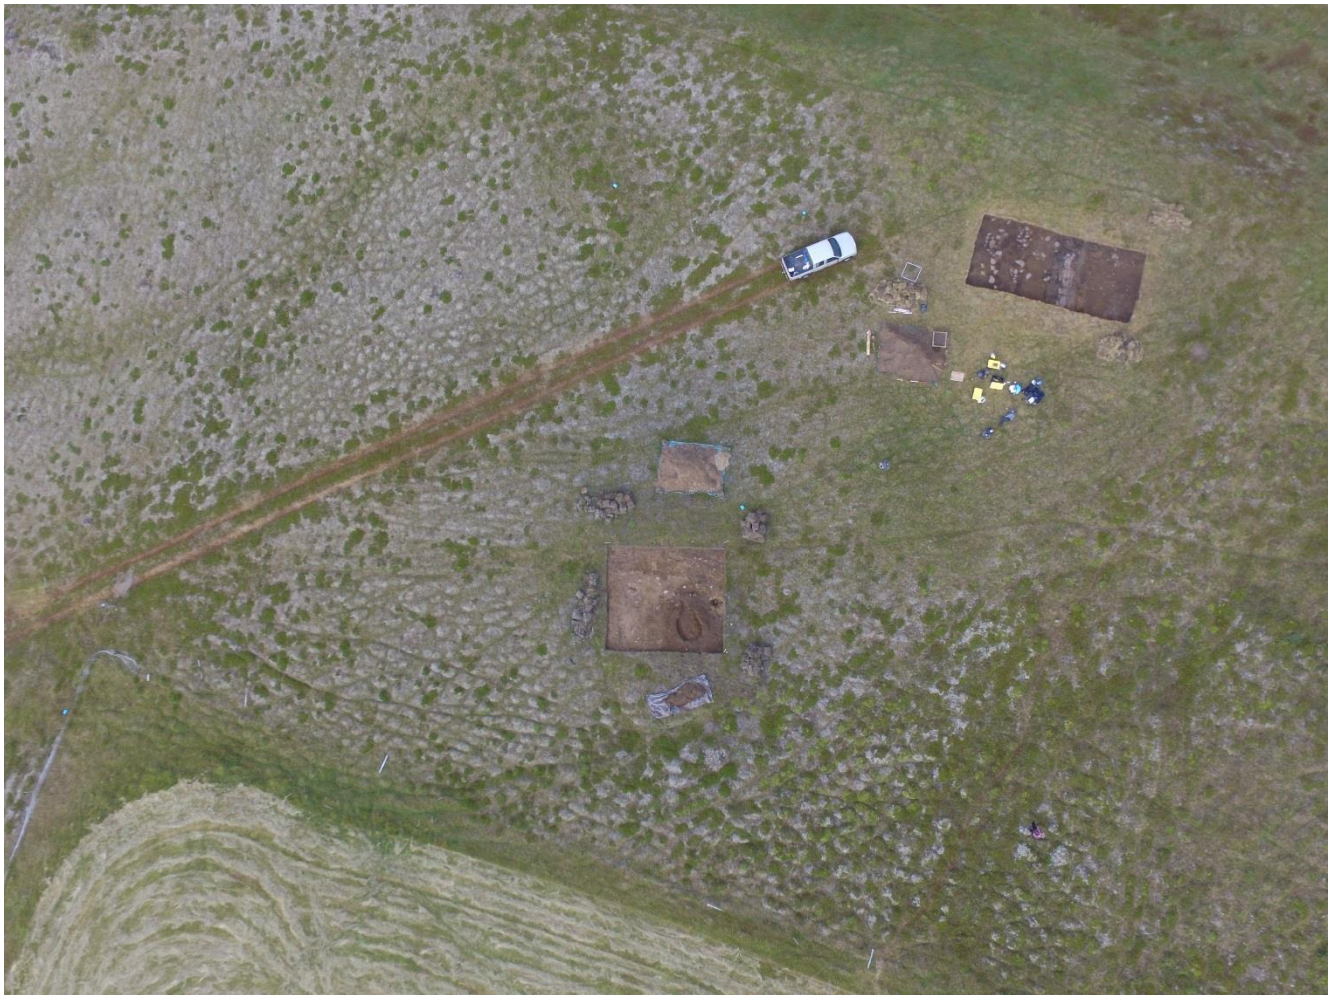
Mynd 9. Drónamynd sem sýnir uppgriftarsvæðin á C og D á Auðkúlu sumarið 2017.

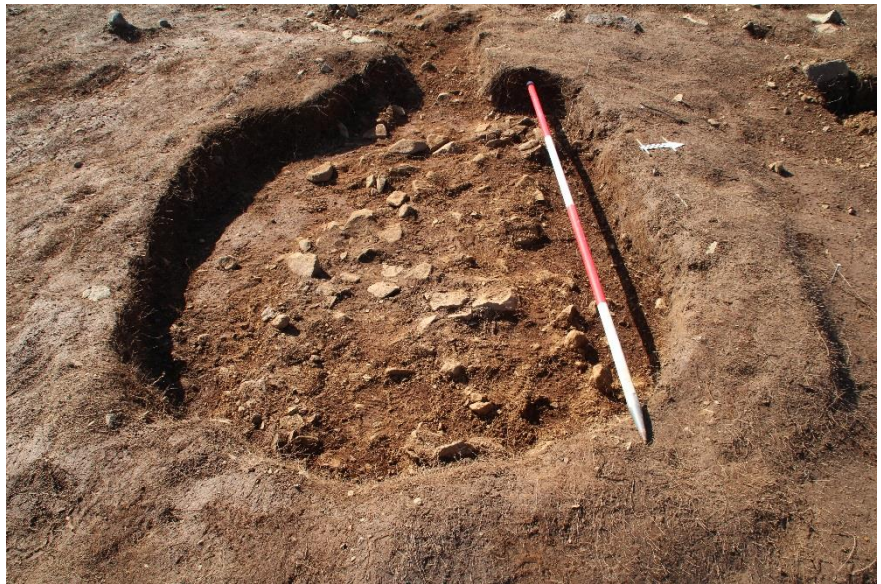
Mynd 10. Torfleifar af litlu húsi í miðju kirkjugarðsins líklega lítið bænhús.

Guðný Zoëga mannabeinafræðingur og stjórnandi Skagfirsku kirkjurannsóknarinnar var fengin til að rannsaka kirkjugarðinn og bænhúsið á Auðkúlu. Þar sem ekki fundust nein bein í þeim gröfum sem rannsakaðar voru var ákveðið að Guðný myndi koma að skoða bænahúsið [308] og kirkjugarðinn og starfa við rannsóknina í nokkra daga. Guðný gróf upp eina gröf. [gröf 5] Eins og í þeim fyrri reyndust ekki vera nein bein þar að finna. Guðný var þó sannfærð um það að þarna væri um að ræða kirkjugarð [307] og lítið bænhús [308]. Var mjög gott að fá staðfestingu hjá sérfræðingi sem hefur rannsakað jafn margar kirkjugarða og Guðný hefur gert. Hún var sammála að bænhúsið væri undarlega lítið en svo virðist sem að litlir bekkir [313] hafi verið langsum í húsinu til beggja hliða og hefur það ekki rúmað nema örfáar manneskjur. Kirkjugarðurinn er mjög dæmigerður fyrir kirkjugarða í frumkristni. Torflag hafði verið lagt ofan á náttúrulegt lag sem var mjög grýtt og grafir teknar í gegn um torflagið. Það að leggja torflag í kirkjugarða virðist hafa verið

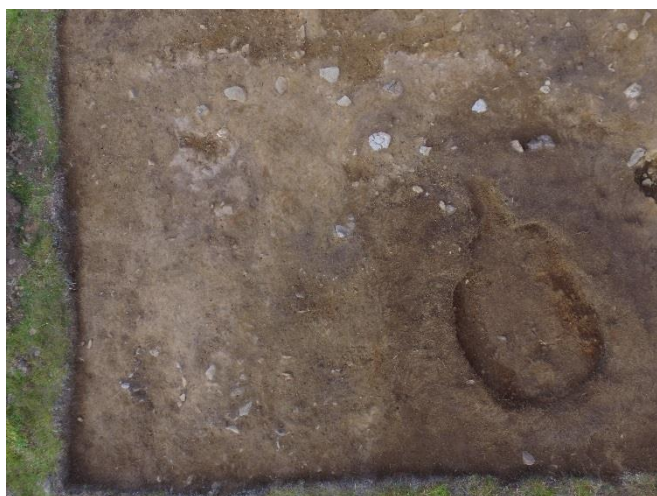
Teikning 5. Drónamynd af bænhúsinu.

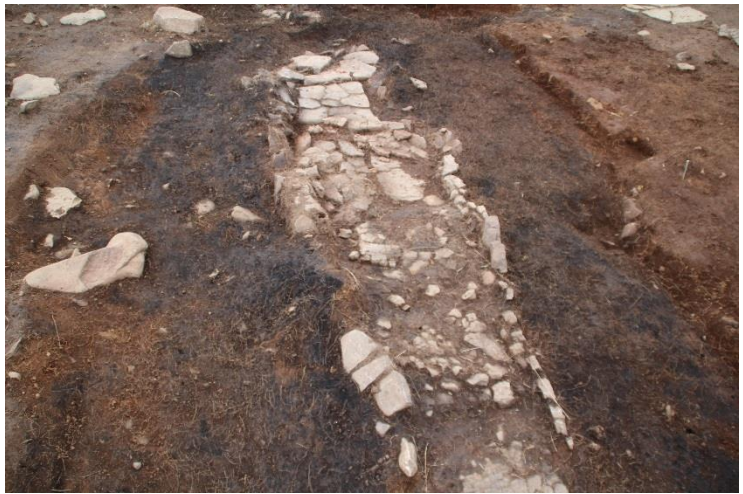
Mynd 11. Hinn gríðarstóri langeldur skálans.

að finna sýni til aldursgreiningar. Ekki áttum við von á því, þegar við mældum út fyrir 5x10 metra svæði, að þar væri að finna langeld[[404] sem fyllti út í alla fimm metrana, en svo varð raunin. Í ljós kom að þarna var mjög stór langeldur sem benti til þess að skálinn væri mun stærri en hægt er að greina á yfirborði. Þar sem gólf [405]endaði komu fram tveir bekkir og síðar breiðir veggir úr torfi og grjóti[406][407].

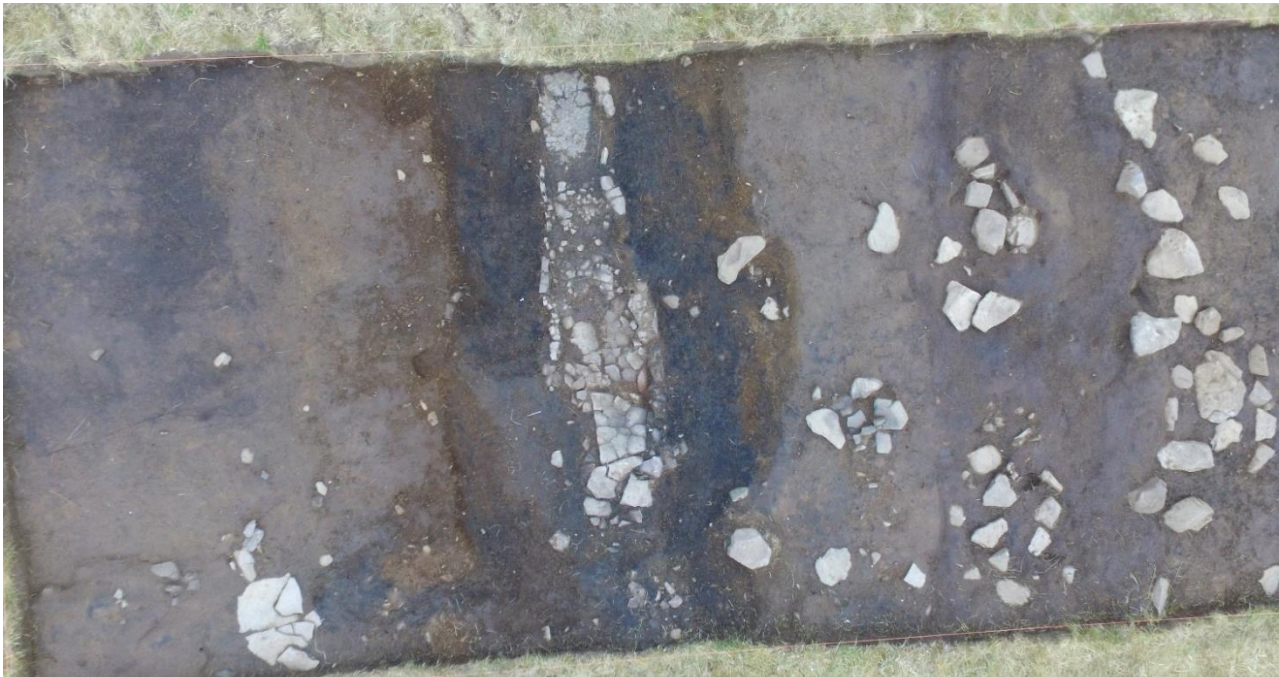
Mynd 13. Mynd tekin úr dróna, hér sést langeldur, gólf bekkir og veggir, sem og óvenjulegt eldstæði á bekk.

Það sem vakti nokkra furðu var að á bekknum sunnan megin í skálanum á mótí langeldinum var lítið grjóthlaðið eldstæði[427] sem virðist vera samtíma skálanum, þ.e. notað á sama tíma og langeldurinn. Við eldstæðið fannst svo heill snældusnúður. Þegar rannsókninni lauk sumarið 2017 er talið að búið sé að rannsaka 1/5 hluta af skálanum. Að minnsta kosti fimm stoðarholur komu

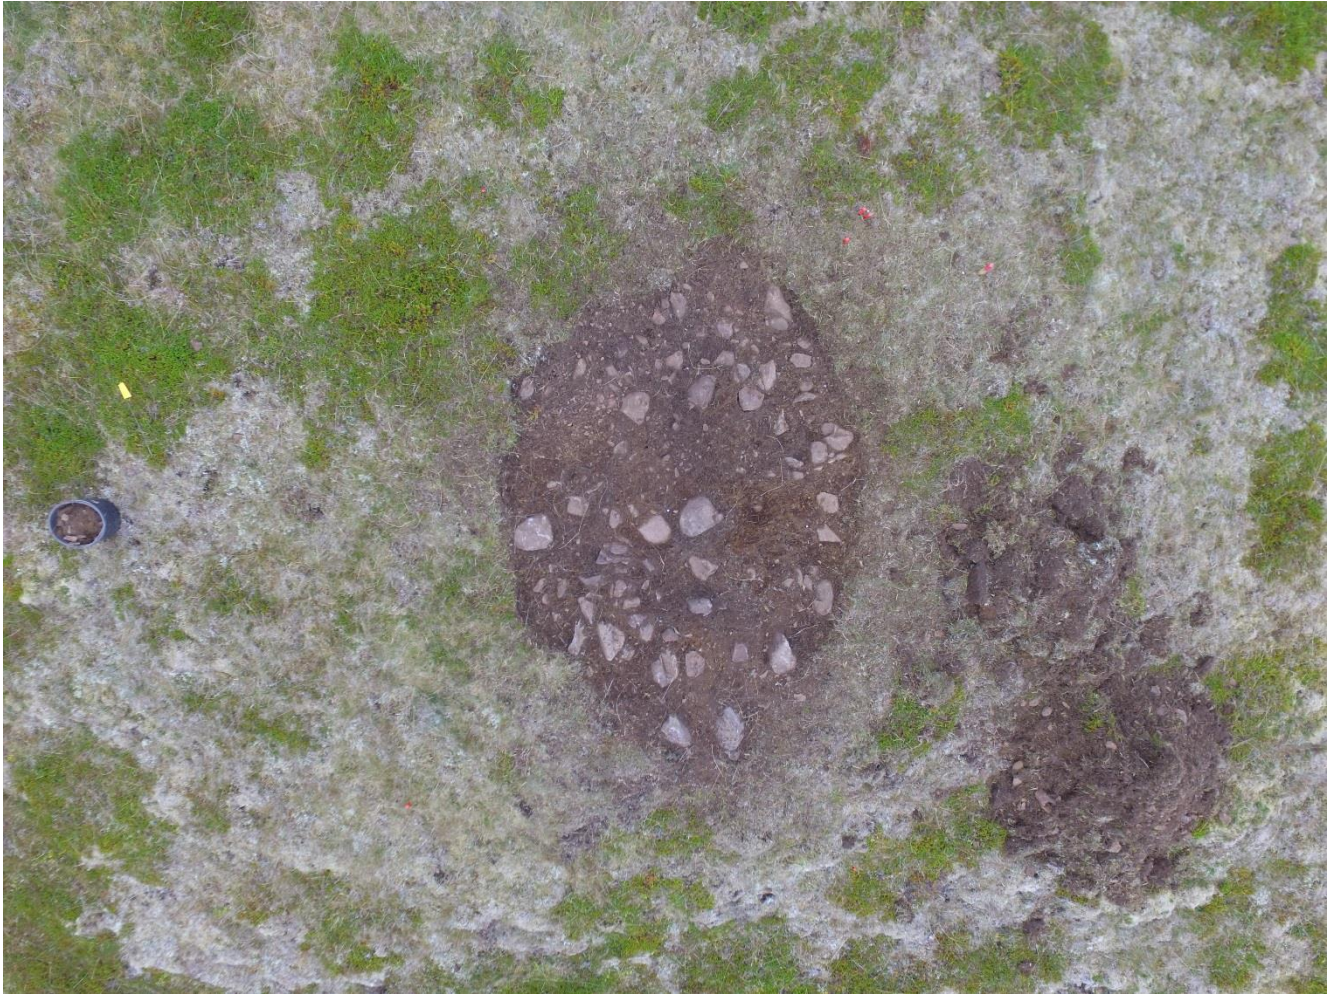
Mynd 15. Mynd úr dróna af steinsetningunni. Taka verður fram að náttúrulegur jarðvegur á þessum stað samanstendur af minna grjóti en þarna sést og því er líklegt að þetta sé flutt á staðinn.

Við vettvangsrannsókn fornleifafraeðingana sem störfuðu við rannsóknina rakst Dr. Guðný Zoëga á hækkun í landslagi nokkuð neðan við skálann. Hækkunin stendur á brún. Við nánari eftirgrennslan sást stórt grjót standa upp úr grasi sem virtist mynda sporöskjulagað form. Guðný hafi á orði að þarna væri mögulega kuml. Ákveðið var að hreinsa gras ofan af, en allar minjar eru rétt undir sverði á Auðkúlu. Þá birtist sporöskjulaga steinsetning sem virðist vera manngerð. Minnti hún mjög sterklega á kuml og var því ákveðið að teikna hana aðeins upp og loka svæðinu. Fáir dagar voru eftir af rannsóknartímabilinu og rannsóknarhópurinn að halda heim. Þótti skynsamlegra að halda rannsókn á þessu meinta kumli áfram árið eftir og vera þá með allt sem til þarf við uppgröft að þessu tagi. Nauðsynlegt er samstarf við forverði þar sem oft finnast mjög viðkvæmir gripir í kumlum. Spannandi verður að vita hvort óraskað kuml leynist innan steinsetningarinnar.
