## -Arfabót-

Rannsókn á bæjarrústum á Mýrdalssandi í Álftaveri,  
V-Skaftafellssýslu. Óþekkt hús (Hús H), búr, kirkjugarður og  
prufuhola  
Skýrsla VIII

Bjarni F. Einarsson  
2023

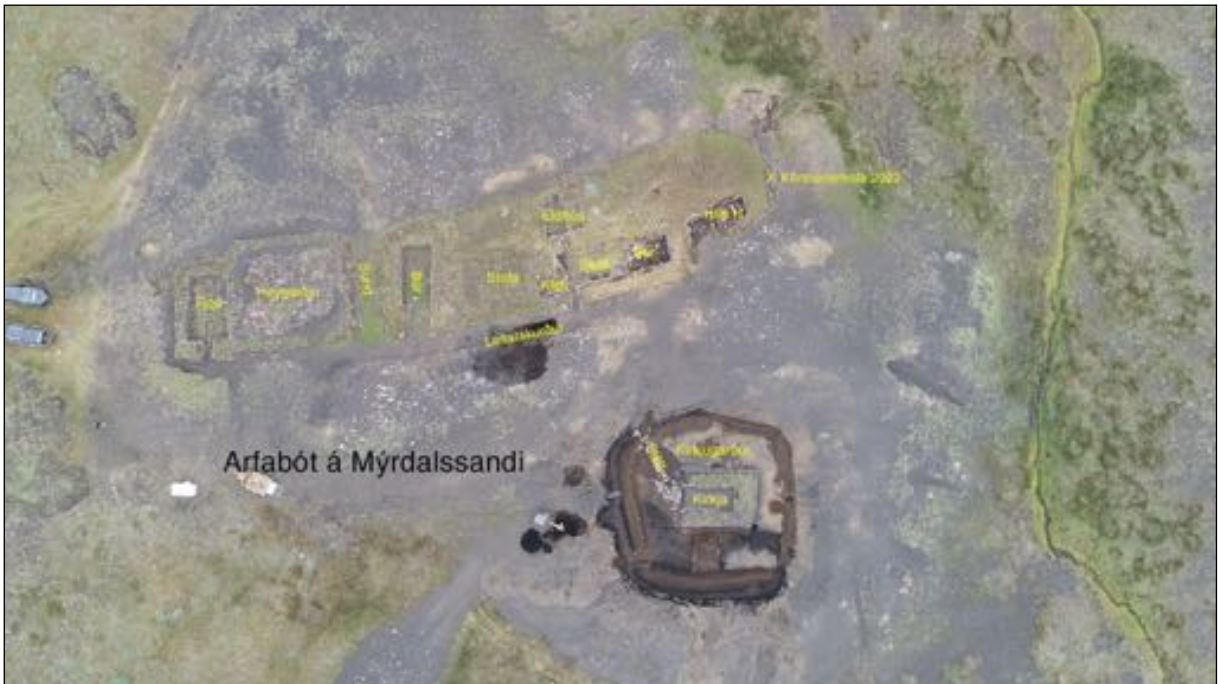
Mynd 1. Loftmynd af öllu rannsóknarsvæðinu við Arfabót á Mýrdalssandi. Hugsanlegur ónefndur bæjarlækur austan megin. (Stafr. myndir nr. 63. Norður vísar upp. Ljós. BFE).

Að síðustu var könnunarskurður grafinn framan við bæjarhúsin (sunnan megin við stofuna, sjá mynd 1) til að kanna betur afstöðu mannvistarlags

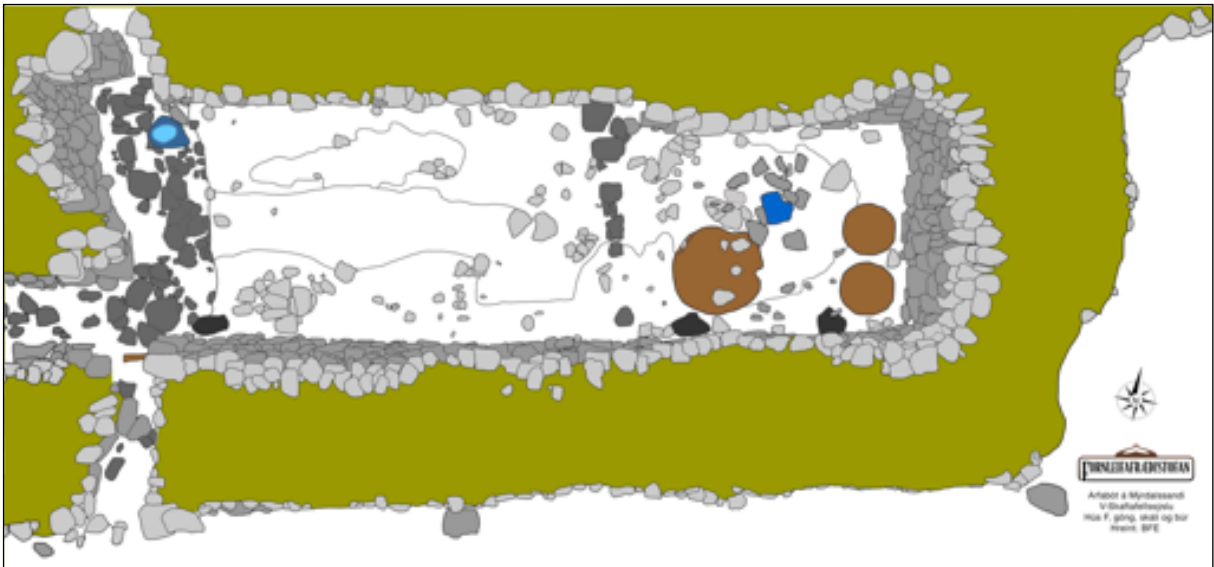
Mynd 2. Endurskoðuð flatarteikning af Húsi F1, búrinu (tunnufari bætt við). Teiknað eftir mörgum stafrænum loftmyndum. Göng t.v. með dökkum hellum og búr t.h. Skilrúm á milli skála og búrs er með dökkri steinaröð þvert um húsið. Tunnuförin eru hringirnir lengst til hægri. Stóri hringurinn er sá farið.

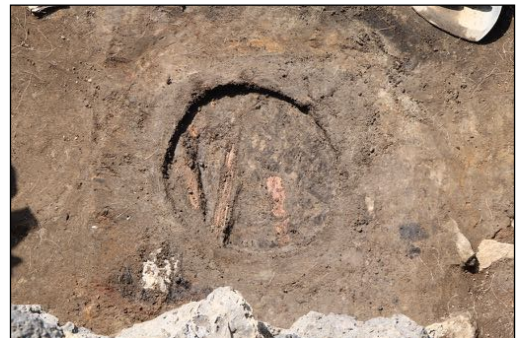
Mynd 3. Tunnufar 1 með viðarleifum. (Stafr. myndir nr. 37. N vísar til hægri. Ljós. BFE).

Tunnufar 1, hið syðra, var 0,48–0,51 m í þvermál. Rétt undir yfirborðinu komu í ljós mjög morkið timbur, hugsanlega stafir, sem ekki var hægt að bjarga. Við viðarleifarnar fannst járnband (Fnr. 2023-15) og annar járnmoli (Fnr. 2023-17). Járnbandið gæti verið leifar af gjörð. Rétt við tunnufarið fannst brons þynna sem gæti verið leifar af diskum (Fnr. 2023-19). Holan var um 7–8 sm djúp og neðst í henni var hella sem fyllti í næstum alla holuna. Hún hefur staðið undir tunnunni.

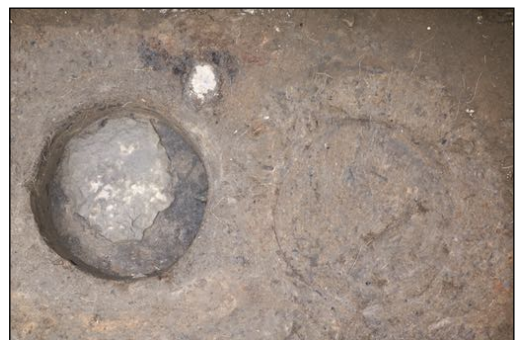
Mynd 4. Tunnufar 1 til vinstri fullrannsakað og tunnufar 2 til hægri. Sjá má gráa lagið umhverfis báðar tunnurnar, sérstaklega tunnufar 2. (Stafr. myndir nr. 49. N vísar til vinstri. Ljós. BFE).

Um 15 sm norðan við þetta tunnufar var annað tunnufar, tunnufar 2. Var tunnufarið aðeins víðara en tunnufar 1, en mun grynna, ekki dýpra en 1–2 sm. Í því sást ekkert timbur, en í því fannst einn járnmoli (Fnr. 2023-5). Við tunnufarið fannst ógreinanlegur gripur úr bronsi (Fnr. 2023-18).

Umleikis bæði tunnuförin var grátt lag sem gæti hafa verið lagt þar til að umlykja tunnubotnana.

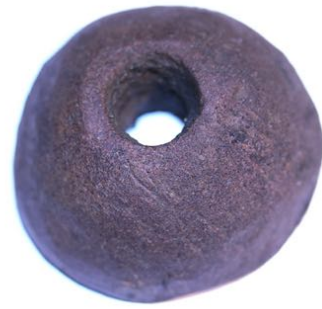
Mynd 5. Snældusnúður úr rauðum sandsteini sem fannst í búrinu inn af skálanum. (Fnr. 2023-2. Ljós. BFE).

(Frn. 2023-2, mynd 5) og leirtausbrot við austurgaflinn. (Fnr. 2023-3, mynd 6).

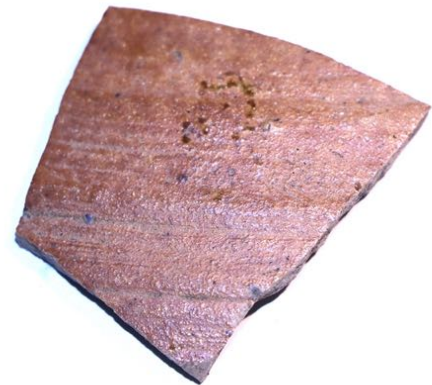
Mynd 6. Leirtausbrot sem fannst búrinu inn af skálanum. (Fnr. 2023-3. Ljós. BFE).

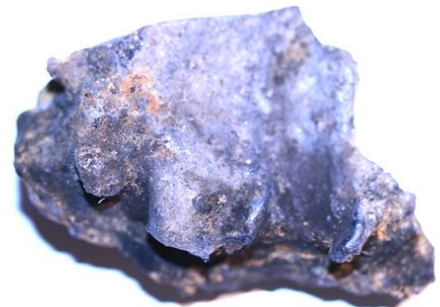
Mynd 7. Gjallmoli sem fannst í kolalaginu í suðaustur horni Húss H. (Fnr. 2023-14. Ljós. BFE).

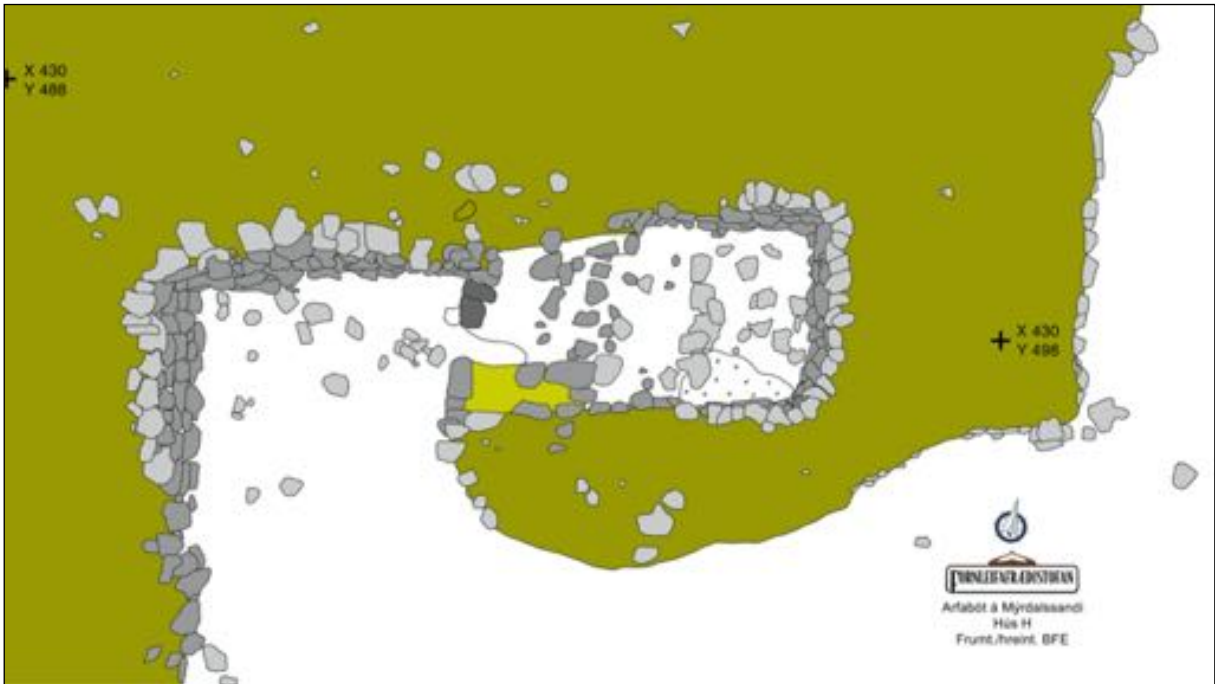
Mynd 8. Flatarteikning af Húsi H teiknuð eftir stafr. mynd nr. 2022-35 og 2023-17. Milligrár litur sýnir steina í vegg undir efstu steinum. Dökk grár litur sýnir undirstöður undir þil. Ljósir steinar á gólfi hússins eru hellur. Ljósgrænn litur sýnir líklegan kamp, en ekkert gólf fannst þar undir sem styður það. Í suðaustur horni var áberandi mikið af kolum (afmarkað með línu og gæsalöppum), annars var gólfið nær allt fullt af viðarkolum, sóti og ösku.

Í lok rannsóknartímans var húsið mælt upp aftur og reyndist þá ýfið minna en fyrri mæling gaf til kynna. Breidd hússins er 1,9 m og lengdin 3,58 m. Það er því 6,08 m<sup>2</sup>.

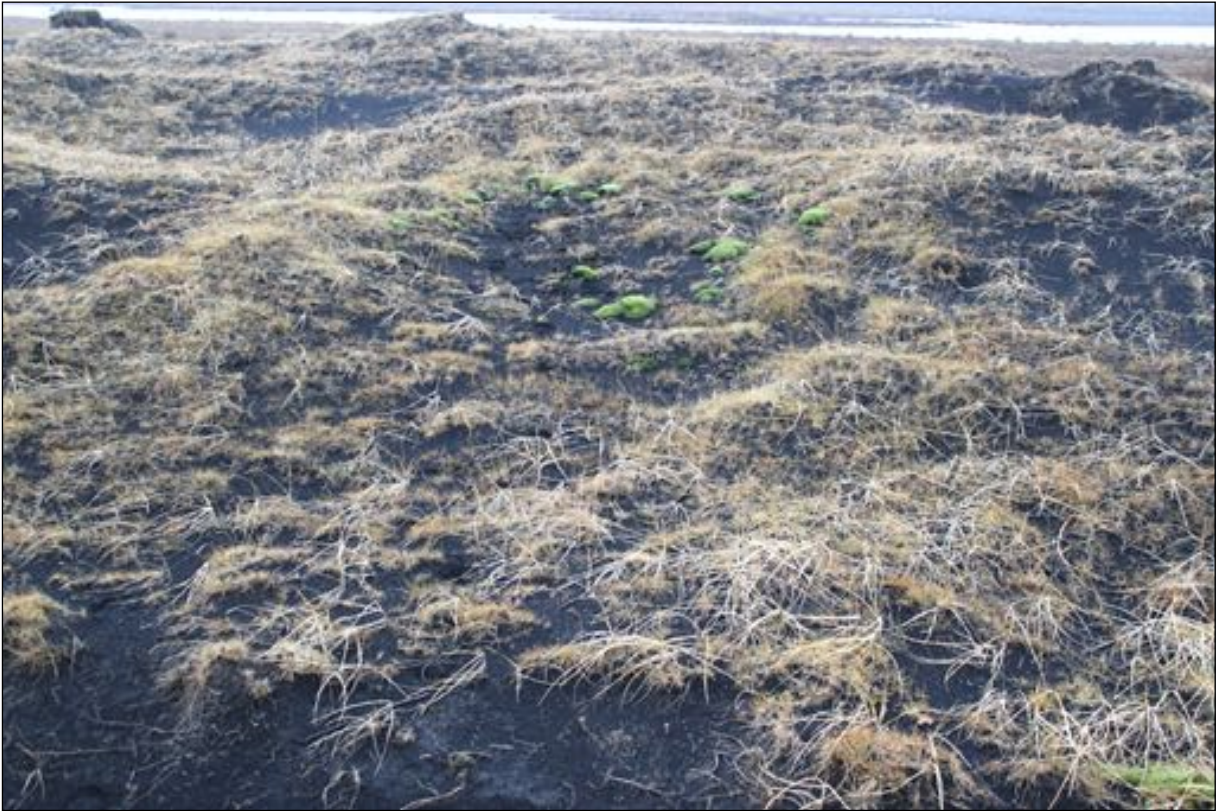
Mynd 9. Horft yfir kirkjurústina fyrir rannsókn 2012. Myndin var tekin þann 12. nóv. 2011 þegar farið var í ferð til Arfabótar með Þórði Tómassyni, en Þórður fékk undirritaðan til að koma og skoða með það að markmiði að rannsókn hæfist þegar næsta sumar. (Horft mót A. Ljósm. BFE).

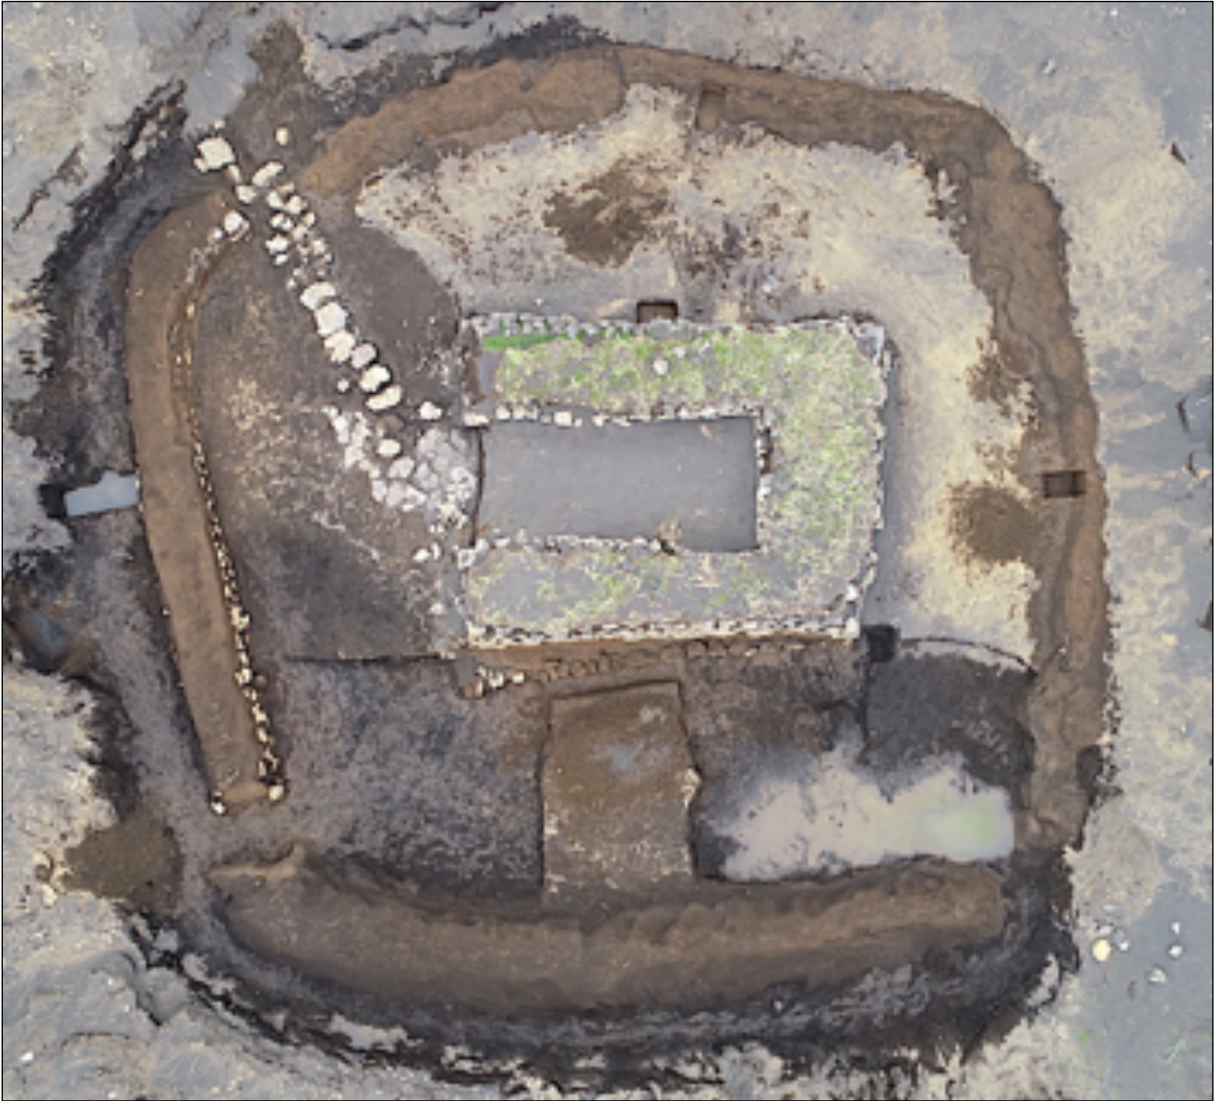
Mynd 10. Loftmynd af kirkjunni og kirkjugarðinum. Sjá má að sunnan við kirkjuna hefur verið grafið aðeins dýpra (um 20 sm) í leit að gröfum. Þar var svartur sandur sem virðist geta verið tilkomin áður en að eldri kirkjan var byggð (ekki alveg ljóst). (Stafr. myndir nr. 2023-64 (skorin). N vísar upp. Ljósm. BFE).

Þrátt fyrir nokkra leit fundust engin ummerki um að grafir kynnu að finnast í kirkjugarðinum í Arfabót. Sunnan megin í honum var grafið aðeins dýpra, eða um 20 sm, en þar fundust ekki heldur ummerki um grafir. Allt bendir því til þess að aldrei hafi verið grafið í kirkjugarðinum í Arfabót. Leitinni verður þó haldið áfram næsta sumar.

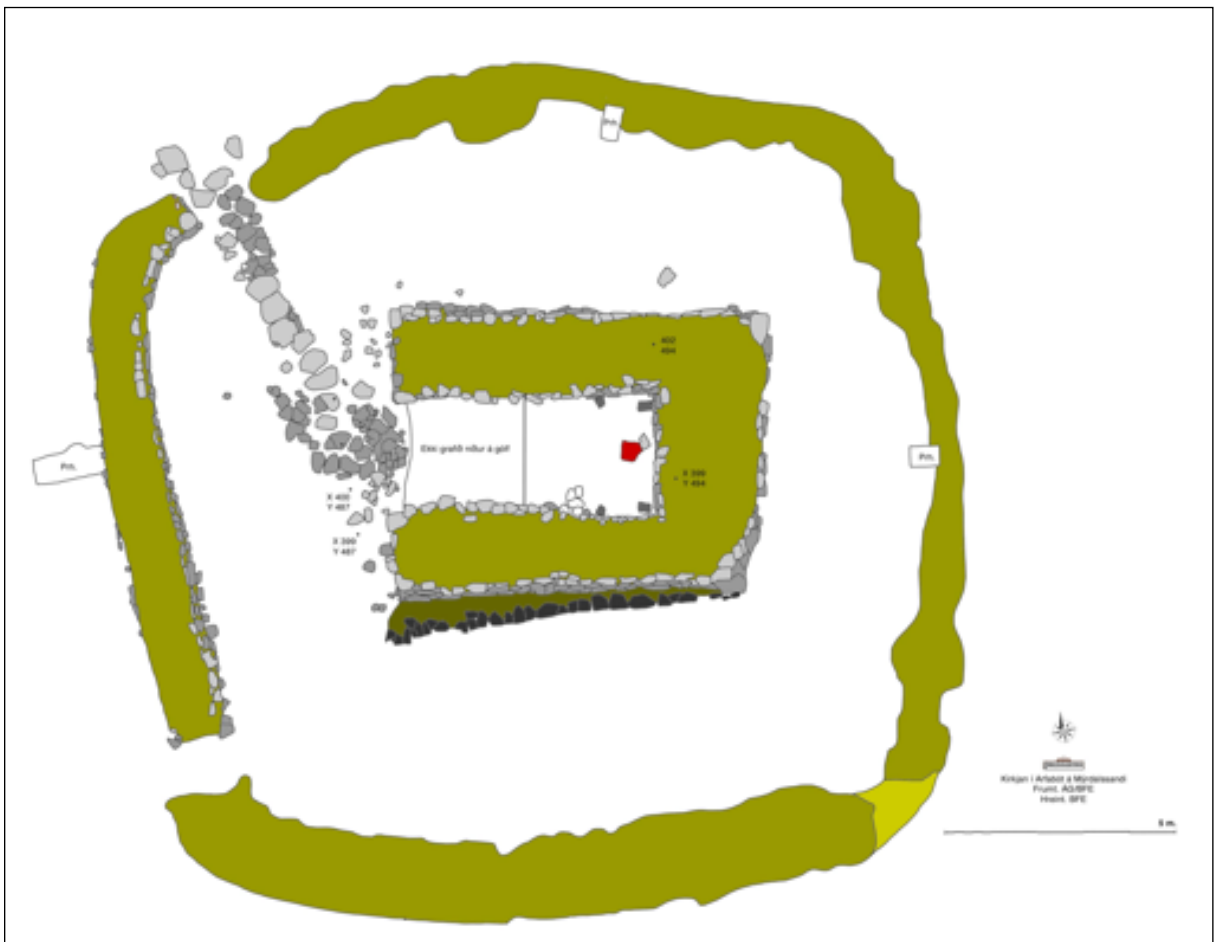
Mynd 11. Kirkjan og kirkjugarðurinn í Arfabót á Mýrdalssandi. Rautt sýnir hugsanlegt staði fyrir altari. Ljósgrænt sýnir rof í kirkjugarðsvegg. Dökkgrænt og dökkgrátt sýnir leifar af eldri kirkju. Ljósgrátt í stétt sýnir yngri kynslóð stéttarinnar. Milligrátt í stétt sýnir eldri kynslóð stéttarinnar. Ljósgrár litur í veggjum kirkju og kirkjugarðs sýnir efstu steina, en milligrátt sýnir steina neðar. Prh. sýnir þar sem könnunarskurðir voru grafnir inn í kirkjugarðsvegginn í þeim tilgangi að finna grjót. (Teiknað eftir stafr. myndum nr. 2023-64).

Kirkjugarðurinn er 18,20 m utanvert A–V og 17,95 m N–S. Formið á garðinum er einskonar fimmhyrningur. Allar hliðar nokkuð beinar nema norðurveggurinn. Garðurinn sjálfur er úr torfi einu saman nema kaflinn vestast, þar er grjót í undirstöðum bæði að utan- og innanverðu og nokkrar hæðir upp. Þessi kaflur markast af tveimur hliðum í garðinum. Þetta er best varðveitti kaflur kirkjugarðsveggjanna og þarna er hann 1,17 m breiður.

Nyrðra hliðið er 1,28 m breytt og það syðra 1,15 m breitt. Kampsteinar sjást í nyrðra hliðinu að vestanverðu, en engir kampsteinar eru í syðra hliðinu. Á Gásam var hluti kirkjugarðsins með grjóti neðst að innanverðu, á um 8,5 m löngum kafla (Orri Vésteinsson 2008:48) sem er nokkuð styttra en í Arfabót, en þar var lengdin um 11,4 m. Og alveg eins og í Arfabót, þá voru hleðslurnar beint vestur af kirkjunni. Hver skýringin kann að vera á þessum grjóthleðslum liggur ekki fyrir, en líklegasta skýringin er að þetta tengist einhverjum trúarlegum hugmyndum.

Frá vesturgafli kirkjunnar liggur stétt út um nyrða hliðið og í beina stefnu að bæjardyrum bæjarhúsanna. Stéttin virðist vera tvær kynslóðir. Efri stéttinn er gerð úr grófu ósléttu grjóti, en sú neðri úr flötum hellum.
