# Vesturbúðarhóll á Eyrarbakka: Saga verslunar og utanríkisviðskipta. Fornleifarannsókn árið 2022 - 3. áfangi

FS922-17253

Fornleifastofun Íslands

Reykjavík 2023

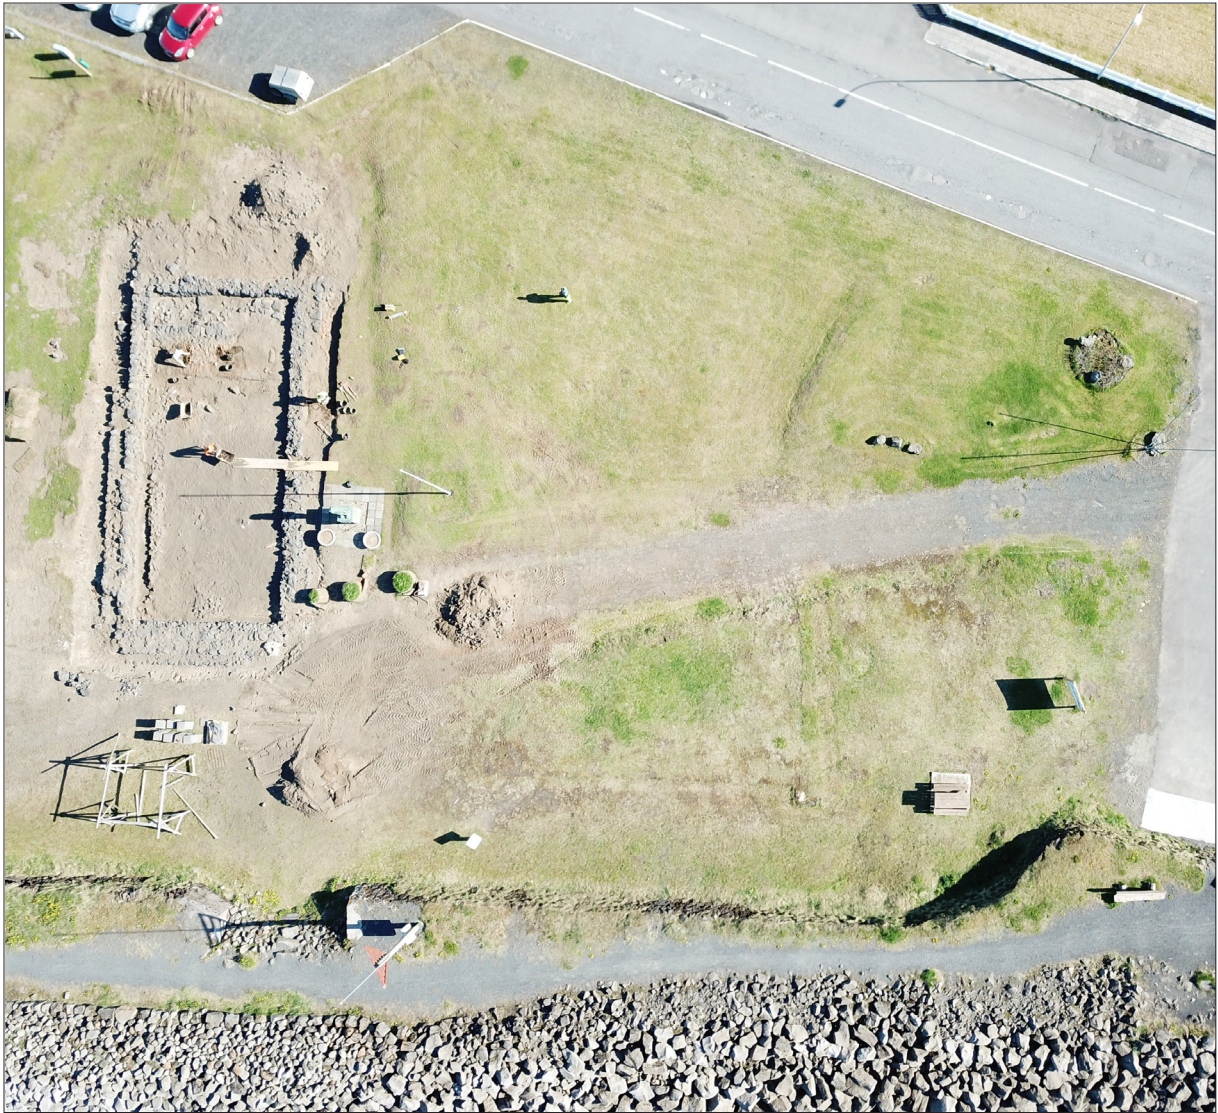
Mynd 2. Horft niður á Vesturbúðarhóll við lok uppgrftar 2022. Ef myndin prentast vel sér móta fyrir grunni syðsta hússins auk könnunarskurðs frá 2017 í austurhluta þess.

Vesturbúðarhóll er hluti af merkilegri þyrpingu minjastaða á Eyrarbakka sem bera sögu þorpsins sem aðalverslunarstaðar Suðurlands í rúmar tvær aldir vitni.<sup>1</sup> Hóllinn er um 110 x 45 m að stærð og þar stóðu verslunarhús Eyrarbyggðar frá fyrri hluta 18. aldar og fram til ársins 1950.<sup>2</sup> Vesturbúðin á Eyrarbakka tekur til stærstu þyrpingar verslunarhúsa sem byggð voru á Íslandi á einokunartímanum með síðari tíma viðbótum. Áður en rannsóknir hófust mátti sjá óljós ummerki bygginga á nokkrum stöðum á hólnum, og víða glitti í grjótt upp úr grassverði líkt og sjá má á mynd 2.

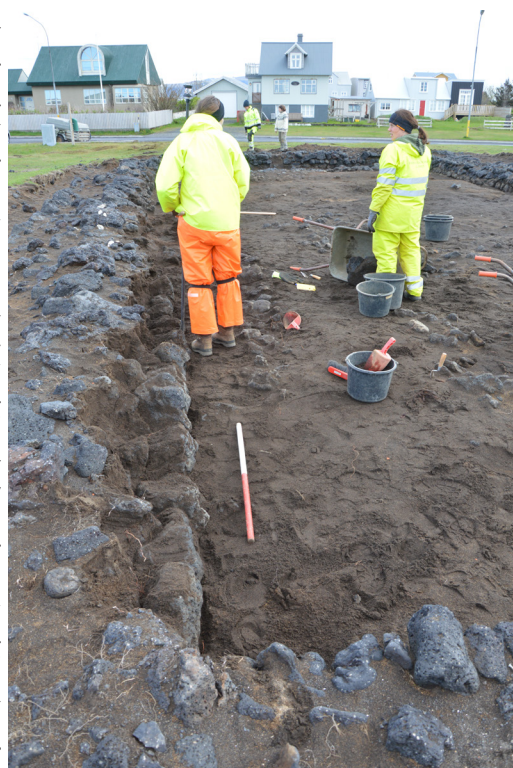
Mynd 10. Hleðsla [540] sést innan hússins, fast við vegginn.

Grjóthleðsla [540] tilheyrir vegg [528] og er innsta hleðsla í vesturhluta hússins, sjá mynd 10. Líklega er þetta viðbót eða styrking á veggnum, jarðlög inni í húsinu liggja undir hleðslunni en grjótið að utan nær lengra niður. Steinar [554] eru nyrst í húsinu og eru allstórir steinar í röð, þetta er innsta hleðslan í veggjum og sandur inn á milli. Innan hússins og undir hleðslu [540] er steinaröð [557] sem liggur austar og neðar, í norðvesturhorni hússins. Sandurinn kemur niður á lag sem fer undir steina [557] en nánar er fjall um þetta síðar í kaflanum. Á milli þessara laga er skeljasandur/foksandur. Eldri byggingarstig sjást undir steinaröðinni í norðvesturhorni hússins en hafa ekki verið rannsökuð. Vesturveggurinn er því misgamall og byggður í nokkrum stigum. Svo virðist sem hlaðið hafi verið framan við hann og innan hússins a.m.k. tvisvar.

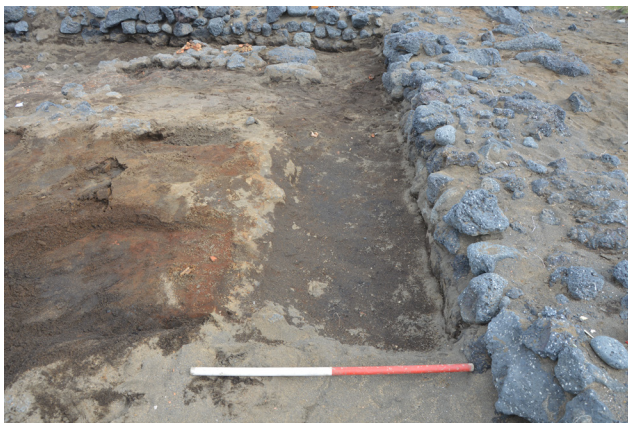
Mynd 11. Skurður [535], eftir að fylling [527] var fjarlægð. Veggurinn er ofan í austurhluta skurðsins.

Skurður [535] er innan hússins, við austurvegg [529] en grafið hefur verið fyrir undirstöðum hans, sjá mynd 11. Fylling [527] er ofan í skurðinum og er einsleitur sandur. Grjótið í austurvegg [529] var sett í austurhluta skurðsins og einungs helmingurinn grafinn upp enn sem komið

er. Skurðurinn sést aðeins sem lína vestan við vegginn og er fremur aflíðandi með flatan botn.

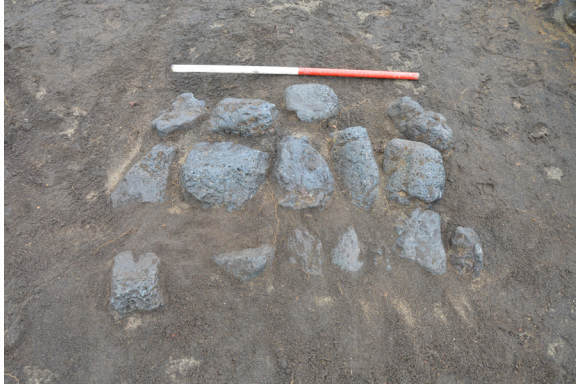
Mynd 12. Þverbiti [536].

Grjótlög [536] og [547] gætu verið þverbitar í suðausturhluta hússins. Lag [536] er austar og nær húsinu en bæði lögin eru undir sandi [546]. Um 20 steinar eru í hvoru lagi, þeir eru stærri í lagi [547] sem gæti bent til þess að þar hafi verið burðarsteinn.

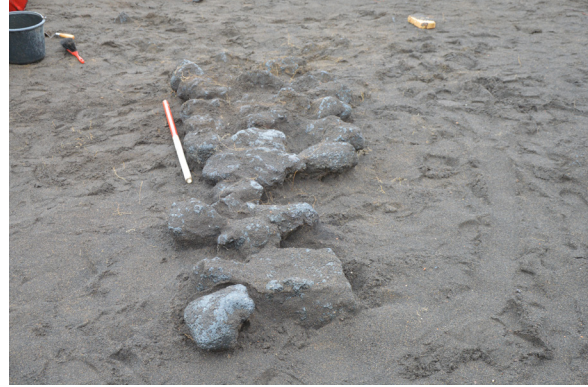
Mynd 13. Þverbiti [547].

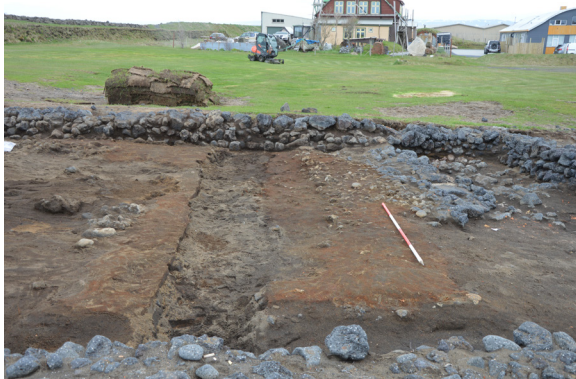
Mynd 14. Jarðlög [543-544] eru járnrik og mynduðu járnþönnu innan norðurhluta Fönix. Könnunarskurður [532] skar þau í sundur líkt og hér sést.

með grjóti er vestast í lagi [544]. Hún liggur upp að könnunarskurði [532] og sker hann lagið. Þetta er brúnt/svart lag með mold og sandi en mun minna af mold en í laginu ofan á lagi [544]. Í því var steinaröð sem þetta jarðlag fór undir og því þurfti að skipta laginu upp í [544] og [545], annars voru þau svipuð, sjá mynd 14. Jarðlag [543] er norðan við könnunarskurðinn en um sama lag og [544] er að ræða.

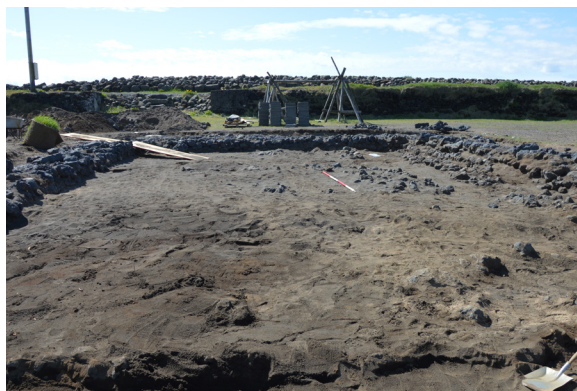
Mynd 15. Sandur [546] var innan hússins alls nema til norðurs.

Jarðlag [546] er blandað sandlag sem nær yfir alla bygginguna nema nyrsta hlutann, sjá mynd 15. Mikið af gripum eru í laginu og ljóst að um fyllingu er að ræða. Lagið mjög misþykkt en er einna þynnst í suðausturhorni hússins. Það lá upp að veggjum [528] og [529] og ofan á hleðslum [555 og 552] sem tilheyra eldra byggingarstigi.

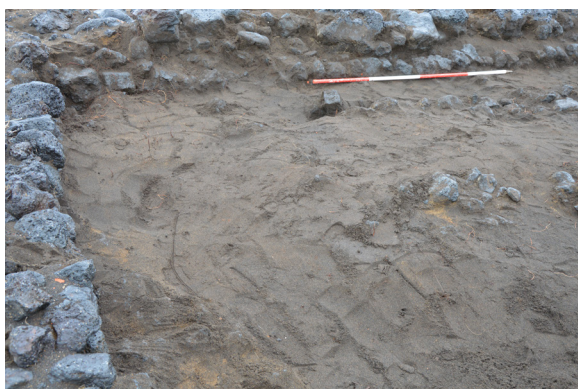
Mynd 16. Foksandur [542] var innan hússins, í suðausturhorni þess.

Tvö áfokslög voru grafin burtu innan hússins en heinn sandur hefur fokið yfir grjótfyllinguna. Foksandur [534] er nyrst innan hússins, upp við vegg [531]. Þetta er svartur einsleitur sandur, undir lagi [509] og er yfir steinum sem líklega tilheyra eldra byggingarstigi og hafa ekki verið rannsakaðir enn sem komið er. Sandur [542] liggur meðfram austurvegg að suðurvegg og er nánast L-laga. Þetta er svartur sandur en inn á milli eru flákar blandaðir skeljasandi. Sandurinn er þynnstur til norðurs ca. 2 cm og þykkastur til suðurs ca. 5 cm.

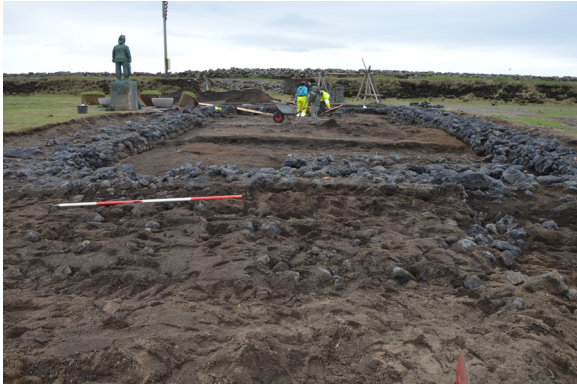
Mynd 18. Fylling [539] er innan kolageymslunnar.

var stækkað til norðurs til að það næði yfir alla kolageymsluna. Jarðlag [539] kom undan því, sjá mynd 18. Þetta er grýtt og sendið lag inni í kolageymslunni og mörkin eru óljós til norðurs og austurs. Það tengist án efa niðurrifi húsanna og er fylling. Til vesturs afmarkar veggur [528] kolageymsluna og veggur [531] til suðurs. Þetta lag sameinaðist lagi [500] sem var grafið árið 2021 inni í húsinu.

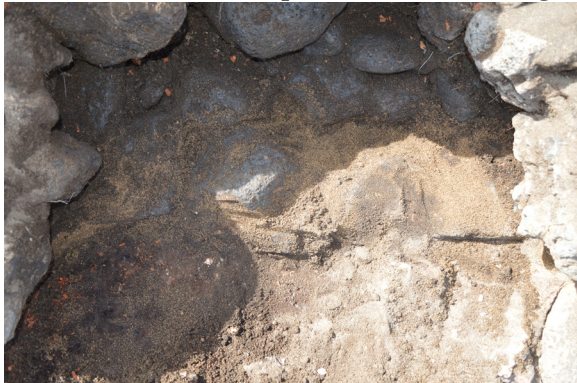
Mynd 19. Hleðsla [557] sést undir hleðslu [540], skeljasandur er á milli þeirra.

Innan hússins og undir hleðslu [540] er steinaröð [557] sem liggur austar og neðar, í norðvesturhorni hússins. Sandurinn kemur niður á lag sem fer undir steina [557], sjá mynd 19. Á milli þessara laga er skeljasandur/foksandur. Eldri byggingarstig sjást undir steinaröðinni í norðvesturhorni hússins en hafa ekki verið rannsökuð.

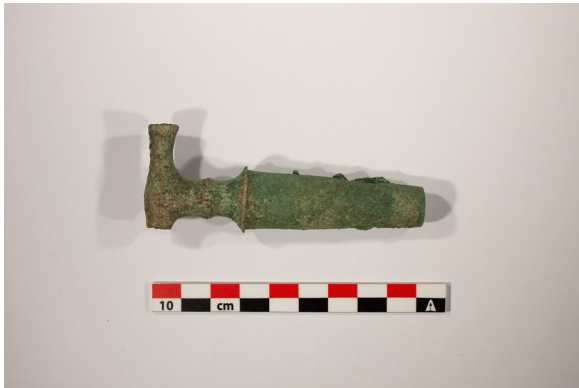
Mynd 19. Tappi 2022-12-422 tilheyrði líklega tunnu.

Stærsti gripurinn var tappi <2022-12-422>, um 9,2 cm á lengd, líklega úr tunnu. Meðal annarra gripa sem fundust voru tituprjónn <2022-12-423>, pinnar og naglar <2022-12-424>, <2022-12-429> og <2022-12-425>, og festing <2022-12-675>.

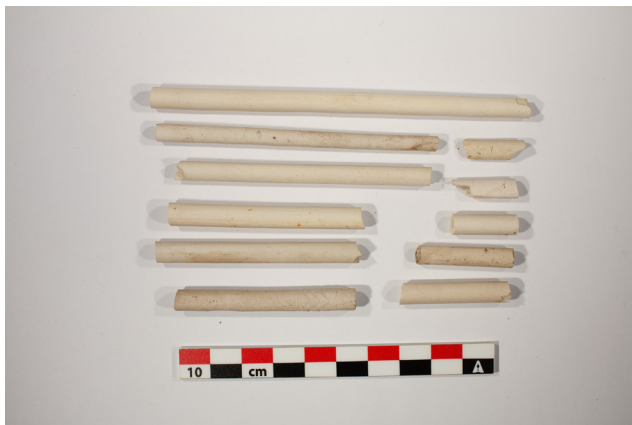
Mynd 21. Leggir af nokkrum krítarpípunum sem grafnir voru upp 2022.

Alls fundust 141 leirkerbrot úr ílátum skráð á 29 fundanúmer. Krítarpípubrot voru 221 talsins, skráð á 33 fundanúmer. Samanlagt eru þetta 62 fundanúmer með 362 brotum. Gavin Lucas sá um greiningu á leirkerjum og krítarpípum og má lesa nánari umfjöllun um það í viðauka V hér aftar. Leirkerin voru almennt frá um 1750-1850 en krítarpípur almennt frá seinni hluta 18. aldar og mögulega fram á fyrri hluta 19. aldar.

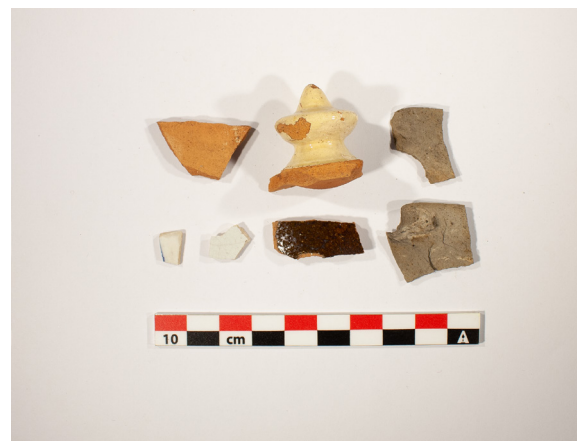
Mynd 22. Nokkur leirker sem fundust árið 2022.
